## Chevrolet N300 (pasajeros) - NO Airbags

Modelo testado: Chevrolet N300 (pasajeros)

Año de publicación: 2017

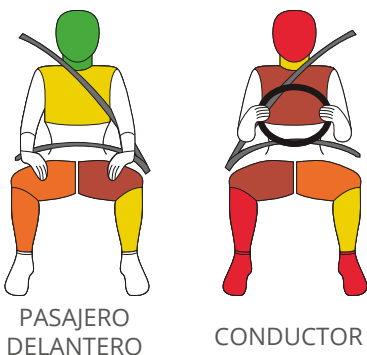
#### ODB FRONTAL

PASAJERO DELANTERO

CONDUCTOR

ESTRUCTURA DEL HABITÁCULO **INESTABLE** PROTECCIÓN DE IMPACTO LATERAL (ESTRUCUTRAL) **NO**

**Ocupante Adulto:** - Impacto Frontal: La protección ofrecida a la cabeza del conductor fue pobre lo que llevó al resultado de cero estrellas, la protección al pecho del conductor fue débil y el cuello recibió protección adecuada. La cabeza y cuello del acompañante recibieron protección buena, el pecho recibió protección adecuada por parte de los sistemas de retención. Se encontraron estructuras peligrosas en el área del tablero en la que podrían impactar las rodillas del conductor y del acompañante. La zona del área de los pies fue considerada como inestable. La estructura del habitáculo fue considerada como inestable e incapaz de soportar mayores cargas. Impacto lateral: La puerta del conductor y la puerta corrediza del lado del conductor se abrieron durante el impacto. La protección a la cabeza fue buena, la protección al pecho fue marginal y la protección a pelvis y abdomen fue buena. El modelo obtuvo cero estrellas luego del impacto frontal. El impacto lateral se realizó por solicitud del fabricante. El modelo no ofrece frenos ABS ni Control Electrónico de Estabilidad.
