Chevrolet N300 (passageiros) - NO Airbags

Modelo testado: Chevrolet N300 (passageiros)

Ano de publicação: 2017

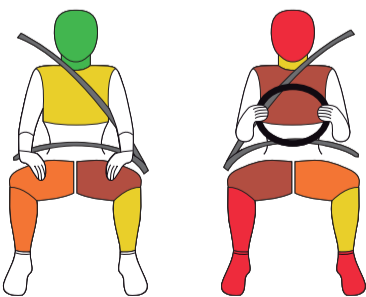
ODB FRENTE

Ocupante Adulto: - Impacto frontal: A proteção oferecida à cabeça do motorista foi pobre, ganhando zero estrela. A proteção do peito do motorista foi fraca, recebendo o pescoço proteção adequada. A cabeça e o pescoço do acompanhante obtiveram boa proteção, o peito conseguiu proteção adequada por parte dos sistemas de retenção. Foram encontradas estruturas perigosas na área do painel na qual poderiam ter impactado os joelhos do motorista e do acompanhante. A zona dos pés foi considerada instável. A estrutura do habitáculo também foi instável, sendo incapaz de suportar maiores cargas. Impacto lateral: A porta do motorista e a porta corredeira, do lado do motorista, se abriram no impacto. A proteção da cabeça foi boa, a do peito, marginal e a da pélvis e abdome, boa. O modelo ganhou zero estrela depois do impacto frontal. O impacto lateral foi feito a pedido do fabricante. O modelo não conta com freios ABS nem com Controle Eletrônico de Estabilidade.
