**Seat Arona + 6 Airbags (desde 01/09/2018)**  
VIN VSSZZKJZKR021211

29.95 max. 34.00 - Ocupante adulto

42.54 max. 49.00 - Ocupante niño

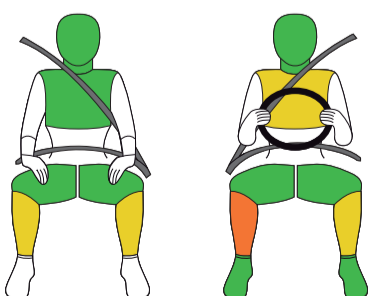
#### ODB FRONTAL

PASAJERO DELANTERO

CONDUCTOR

**Ocupante Adulto:** Impacto frontal: La protección ofrecida a la cabeza y cuello del conductor y acompañante fue buena. El pecho del conductor recibió protección adecuada y el pecho del acompañante recibió protección buena por parte de los sistemas de retención. Las rodillas del conductor y del acompañante mostraron protección buena. Las tibias del conductor mostraron protección marginal y adecuada y las tibias del acompañante ofrecieron protección adecuada. El área de los pies es estable y mostró deformación insignificante. La protección a los pies es buena. La estructura fue considerada como estable. Impacto lateral: El vehículo ofreció buena protección para la cabeza, abdomen y pelvis y adecuada para el pecho. Impacto lateral de poste: Las bolsas de aire laterales y de cortina ofrecieron protección buena a la cabeza y pelvis y protección adecuada para el abdomen y marginal para el pecho. ESC: El ESC fue testado y su comportamiento cumple con los requerimientos regulatorios de Latin NCAP. El modelo ofrece aviso de cinturón de seguridad para conductor y pasajero. Todo lo anterior explica las cinco estrellas para protección de ocupante adulto. El resultado es válido únicamente para vehículos producidos a partir de setiembre del 2018, VIN: VSSZZKJZKR021211.
