Toyota Hilux Double Cab / SW4 + 7Airbags (Desde 01/07/2019)
VIN 8AJKX3CD9L201200

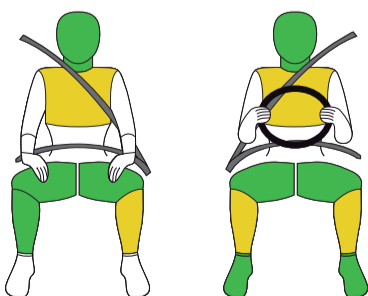
ODB FRONTAL

PASAJERO DELANTERO

CONDUCTOR

Ocupante Adulto: Impacto frontal: El test fue realizado a finales del año 2015. La protección ofrecida para la cabeza y el cuello del conductor y acompañante fue buena. El pecho del conductor y del acompañante recibieron protección adecuada de los sistemas de retención. Las rodillas del conductor y del acompañante recibieron protección buena. Las tibias del conductor recibieron protección adecuada y las del acompañante recibieron protección buena y adecuada. El área de los pies fue considerada estable y mostró deformación insignificante. La protección de los pies es buena. La estructura del habitáculo fue considerada como estable. **Impacto Lateral:** El vehículo ofreció protección buena para la cabeza, tórax, abdomen y pelvis. **Impacto Lateral de Poste:** Las bolsas de aire laterales de cuerpo y cortina ofrecieron protección buena para la cabeza y pelvis y protección marginal para el abdomen y tórax. **ESC:** El ESC fue testado y su comportamiento cumple con los requerimientos regulatorios de Latin NCAP. El modelo ofrece Sistema de Aviso de Uso de Cinturón de Seguridad (SBR) en la fila de asientos delanteros. Todo lo anterior explica las cinco estrellas para protección de ocupante adulto.
