## Hyundai HB20 + 2 Airbags

### INFORMACIÓN DEL AUTO

Modelo testeado	Hyundai HB20
Tipo de carrocería	5 door Hatchback / Sedan
Año de publicación	2020
Crash test weight (KG)	1291
VIN from which Rating applies	
Fabricado en	Brasil
Ensayo válido para	Latin NCAP market

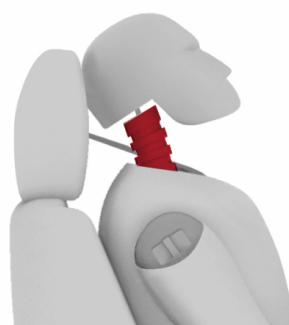
BARRERA DEFORMABLE DESCENTRADA

10.49 p

CONDUCTOR FRONTAL

ACOMPAÑANTE FRONTAL

Ocupante Adulto: **Impacto frontal:** La protección ofrecida para la cabeza y el cuello del conductor y del acompañante fue buena. El pecho del conductor recibió protección marginal y el pecho del acompañante recibió protección adecuada. Las rodillas del conductor y una rodilla del acompañante mostraron protección marginal al poder impactar con áreas de riesgo detrás del tablero, la otra rodilla del acompañante mostró protección buena. Las tibias del conductor y acompañante mostraron protección adecuada. El área de los pies fue considerada como estable. La estructura del habitáculo fue considerada como estable y es capaz de soportar mayores cargas. **Impacto Lateral:** La protección ofrecida para la cabeza y la pelvis fue buena, la protección para el abdomen es marginal y la protección para el pecho es pobre. **Impacto Lateral de Poste:** No fue realizado ya que el vehículo no cuenta con protección de cabeza para impacto lateral como estándar. **Whiplash:** una baja puntuación dinámica explica la puntuación baja de latigazo cervical. **UN R32:** El vehículo cumple con los requerimientos de estructura de impacto trasero. **AEB Ciudad:** como el vehículo no tiene ESC standard (precondicion) y tampoco llega a la puntuación mínima en seguridad de adulto los puntos de AEB no pueden ser considerados, también las tasas de equipamiento mínimo deberían ser alcanzadas. **Hoja de Rescate:** No está disponible.

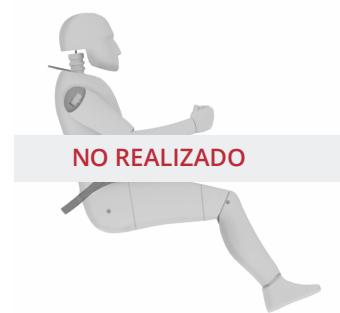
PRUEBA DE BARRERA DEFORMABLE MOVIBLE LATERAL (auto)

0 p

IMPACTO LATERAL DE POSTE (Poste)

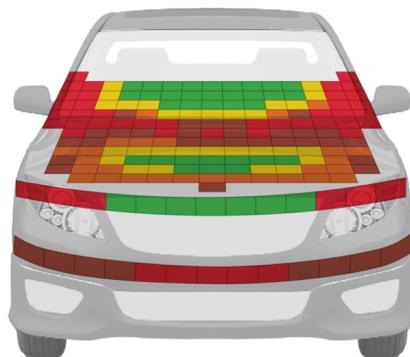
## Protección para Peatones (pasivo)

20.52 points

Puntos	max puntaje
Impacto de la Cabeza	12.39	24
Impacto de la pierna superior	3.23	6
Impacto de la pierna inferior	2.23	6

**Protección para Peatones:** El vehículo no cumple con las normas de la ONU de protección a peatones. El vehículo mostró la mayoría de áreas con niveles de protección medios a bajos. **AEB Usuarios Vulnerables de las Vías:** El vehículo no tiene ESC de serie y las tasas de equipamiento mínimo deberán ser alcanzadas.
