Renault Duster + 2 Airbags

INFORMACIÓN DEL AUTO

Modelo testado	Renault Duster
Tipo de carrocería	5 door SUV
Año de publicación	2021
Crash test weight (KG)	1510
VIN from which Rating applies	
Fabricado en	Brasil y Rumania
Ensayo válido para	Mercado Latin NCAP

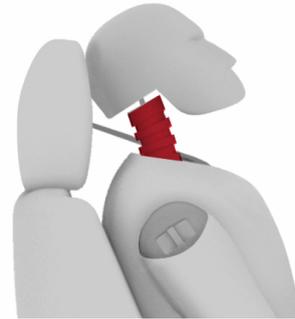
BARRERA DEFORMABLE DESCENTRADA

9.81 p

CONDUCTOR FRONTAL

ACOMPAÑANTE FRONTAL

Ocupante Adulto: Impacto frontal: La protección ofrecida a la cabeza y cuello del conductor y acompañante fue buena. La protección ofrecida al pecho del conductor y acompañante fue marginal. Las rodillas del conductor y una rodilla del acompañante recibieron protección marginal, ya que pueden impactar con estructuras peligrosas detrás del tablero. La otra rodilla del acompañante recibió protección buena. Las tibias del conductor recibieron protección buena y adecuada y las tibias del acompañante recibieron protección adecuada. La zona del área de los pies fue considerada como inestable. La estructura del habitáculo fue considerada como inestable y no es capaz de soportar mayores cargas. El vehículo mostró una fuga de combustible después de la prueba de impacto frontal. **Impacto lateral:** La cabeza, el abdomen y la pelvis obtuvieron protección buena mientras que el pecho obtuvo protección marginal. La intrusión estructural fue inusualmente alta. La puerta del acompañante delantero se abrió durante la prueba de choque. **Impacto Lateral de Poste:** No fue realizado porque el modelo no ofrece protección lateral de cabeza como equipamiento estándar. **Whiplash:** el asiento mostró poca protección para el cuello del adulto. **UN R32:** El vehículo no ha demostrado cumplir con los requerimientos de estructura de impacto trasero. **AEB City:** el vehículo no ofrece como opcional el AEB City. **Hoja de Rescate:** Disponibilidad y contenido no cumplen con los requerimientos de Latin NCAP.

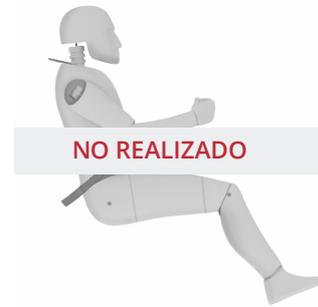
PRUEBA DE BARRERA DEFORMABLE MOVIBLE LATERAL (auto)

5.98 p

IMPACTO LATERAL DE POSTE (Poste)

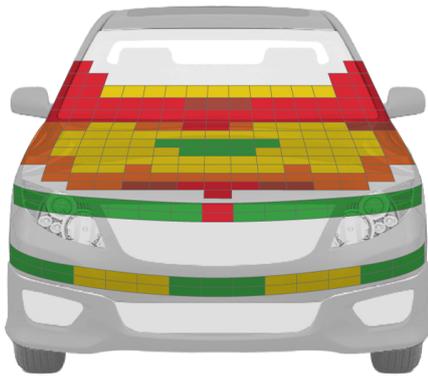
Protección para Peatones (pasivo)

24.38 points

Puntos	max puntaje
Impacto de la Cabeza	11.60	24
Impacto de la pierna superior	5.62	6
Impacto de la pierna inferior	3.98	6

Protección para Peatones: El vehículo cumple con las regulaciones de la ONU de protección de peatones solo para la producción rumana, que es un volumen pequeño, los vehículos de producción de América Latina no han sido probados y tienen un elemento frontal diferente. El vehículo mostró la mayoría de áreas con niveles de protección adecuada a marginal. **AEB Usuarios Vulnerables de las Vías:** no disponible en el mercado para este modelo.
