## Toyota Yaris + 2 Airbags

### INFORMACIÓN DEL AUTO

Modelo testeado	Toyota Yaris
Tipo de carrocería	5 door Hatchback / Sedan
Año de publicación	2021
Crash test weight (KG)	1387
VIN desde que aplica resultado	
Fabricado en	Thailandia y Brasil
Ensayo válido para	Mercado Latin NCAP

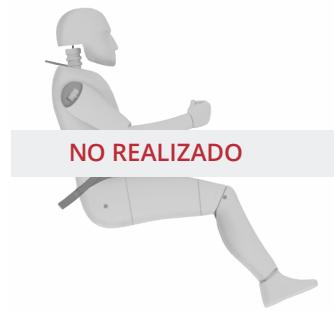
BARRERA DEFORMABLE DESCENTRADA

CONDUCTOR FRONTAL

ACOMPAÑANTE FRONTAL

WHIPLASH IMPACTO TRASERO

PRUEBA DE BARRERA DEFORMABLE MOVIBLE LATERAL (auto)

Ocupante Adulto: Impacto frontal: La protección ofrecida a la cabeza y cuello del conductor y acompañante fue buena. La protección ofrecida al pecho del conductor fue marginal, mientras que la protección ofrecida al pecho del acompañante fue buena. Las rodillas del conductor y del acompañante recibieron protección marginal, ya que pueden impactar con estructuras peligrosas detrás del tablero. Las tibias del conductor recibieron protección buena y adecuada y las tibias del acompañante recibieron protección buena. La zona del área de los pies fue considerada como inestable. La estructura del habitáculo fue considerada como inestable y no es capaz de soportar mayores cargas. Impacto lateral: La cabeza y la pelvis obtuvieron protección buena mientras que el pecho y el abdomen ofrecieron protección adecuada. Durante el impacto lateral se abrió la puerta. Impacto Lateral de Poste: No fue realizado porque el modelo no ofrece protección lateral de cabeza como equipamiento estándar. Whiplash: el asiento mostró protección marginal para el cuello del adulto. UN R32: El vehículo cumple con los requerimientos de estructura de impacto trasero. AEB City: el vehículo no ofrece como opcional el AEB City. Hoja de Rescate: La disponibilidad de la hoja de rescate no cumple con los requerimientos de Latin NCAP.

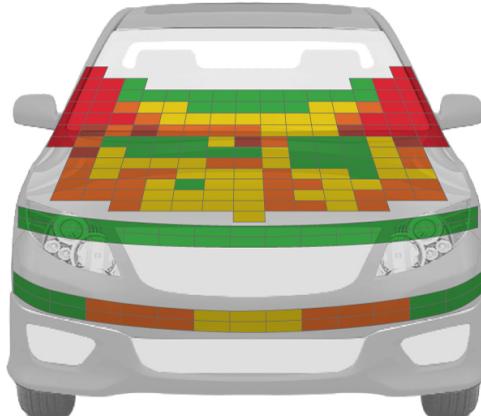
## Protección para Peatones (pasivo)

29.58 points

*El vehículo no cumple con las regulaciones de la ONU de protección de peatones*

Puntos	max puntaje
Impacto de la Cabeza	15.06	24
Impacto de la pierna superior	6.00	6
Impacto de la pierna inferior	4.66	6

**Protección para Peatones:** El fabricante del vehículo no pudo probar que el vehículo cumple con las regulaciones de la ONU de protección para peatones en la versión proveniente de Brasil o de Tailandia. El vehículo mostró la mayoría de áreas con niveles de protección adecuada a marginal. AEB Usuarios Vulnerables de las Vías: no disponible en el mercado para este modelo.
