Fiat Argo / Cronos + 2 Airbags

Modelo testado	Fiat Argo / Cronos
Tipo de carrocería	5 door Hatchback / Sedan
Año de publicación	2021
Crash test weight (KG)	1392
VIN desde que aplica resultado	
Fabricado en	Brasil / Argentina
Ensayo válido para	Mercado Latin NCAP

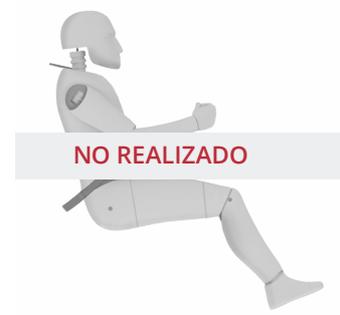
BARRERA DEFORMABLE DESCENTRADA

11 p

CONDUCTOR FRONTAL

ACOMPAÑANTE FRONTAL

Ocupante Adulto: - Impacto frontal: La protección ofrecida a la cabeza y cuello del conductor y acompañante fue buena. La protección ofrecida al pecho del conductor fue marginal, mientras que la protección ofrecida al pecho del acompañante fue buena. Las rodillas del conductor y del acompañante recibieron protección marginal, ya que pueden impactar con estructuras peligrosas detrás del tablero. Las tibias del conductor recibieron protección buena y adecuada y las tibias del acompañante recibieron protección adecuada. La zona del área de los pies fue considerada como estable. La estructura del habitáculo fue considerada como inestable y no es capaz de soportar mayores cargas. Impacto lateral: El abdomen y la pelvis obtuvieron protección buena mientras que el pecho ofreció protección débil y la cabeza ofreció protección pobre. Se esperaba un intrusión menor a la observada. Impacto Lateral de Poste: No fue realizado porque el modelo no ofrece protección lateral de cabeza como equipamiento estándar. Whiplash: el asiento mostró protección pobre y el respaldo mostró una gran deflexión y fue penalizado en consecuencia. UN R32: El vehículo cumple con los requerimientos estructurales de impacto trasero. AEB City: el vehículo no ofrece ni como opcional el AEB City. Hoja de Rescate: El contenido de la hoja de rescate está de acuerdo con los requerimientos de Latin NCAP.

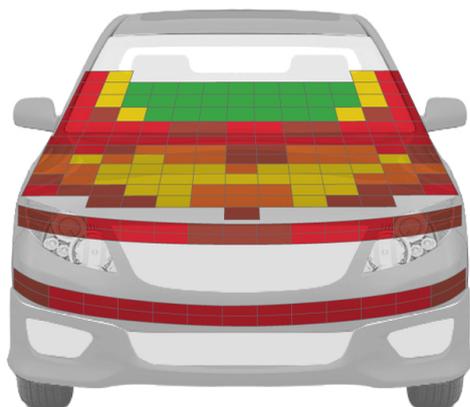
Protección para Peatones (pasivo)

17.72 points

El vehículo no cumple con las regulaciones de la ONU de protección de peatones

Puntos	max puntaje
Impacto de la Cabeza	12.38	24
Impacto de la pierna superior	1.91	6
Impacto de la pierna inferior	1.12	6

Protección para Peatones: El vehículo no prueba que cumple con las normas de la ONU de protección a peatones. El vehículo mostró protección limitada y baja para los peatones. **AEB Usuarios Vulnerables de las Vías:** No disponible en el mercado para este modelo.
