Hyundai Tucson + 2 Airbags

INFORMACIÓN DEL AUTO

Modelo testado	Hyundai Tucson
Tipo de carrocería	5 door SUV
Año de publicación	2021
Crash test weight (KG)	1705
VIN desde que aplica resultado	
Fabricado en	Corea del Sur
Ensayo válido para	Mercado Latin NCAP

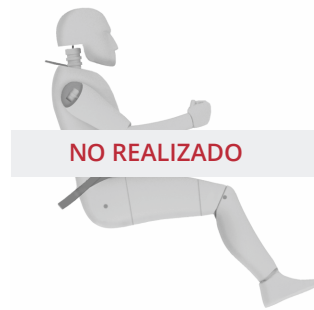
BARRERA DEFORMABLE DESCENTRADA

13.2 p

CONDUCTOR FRONTAL

ACOMPAÑANTE FRONTAL

WHIPLASH IMPACTO TRASERO

2.46 p

PRUEBA DE BARRERA DEFORMABLE MOVIBLE LATERAL (auto)

7.86 p

Ocupante adulto - Impacto frontal: La protección ofrecida a la cabeza y cuello del conductor y acompañante fue buena. La protección ofrecida al pecho del conductor fue adecuada, mientras que la protección ofrecida al pecho del acompañante fue buena. Las rodillas del conductor recibieron protección marginal, ya que pueden impactar con estructuras peligrosas detrás del tablero mientras que las rodillas del acompañante recibieron protección buena. Las tibias del conductor y acompañante recibieron protección buena. La zona del área de los pies fue considerada como estable. La estructura del habitáculo fue considerada como estable y capaz de soportar mayores cargas. Impacto lateral: El abdomen, la cabeza y la pelvis obtuvieron protección buena mientras que el pecho ofreció protección adecuada. Impacto Lateral de Poste: No fue realizado porque el modelo no ofrece protección lateral de cabeza como equipamiento estándar. Whiplash: el asiento mostró protección buena para el cuello. UN R32: El vehículo cumple con los requerimientos de estructura de impacto trasero. AEB City: el vehículo no ofrece como opcional el AEB City. Hoja de Rescate: El contenido de la hoja de rescate está bien, pero la disponibilidad de la hoja de rescate no cumple con los requerimientos de Latin NCAP.

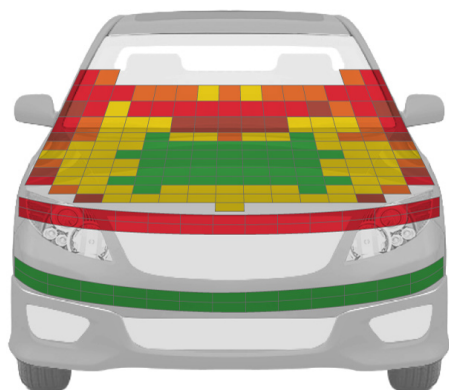
Protección para Peatones (pasivo)

23.93 points

El vehículo cumple con la regulación UN127 de protección a peatones

Puntos	max puntaje
Impacto de la Cabeza	14.61	24
Impacto de la pierna superior	0.20	6
Impacto de la pierna inferior	6.00	6

Protección a Peatones: El vehículo cumple con las normas de la ONU de protección a peatones. El vehículo mostró protección pobre para los peatones en la parte superior de la pierna, protección buena en la parte inferior de la pierna y moderada en la protección a la cabeza. **AEB Usuarios Vulnerables de las Vías:** No disponible de acuerdo a los requisitos de equipamiento.
