Great Wall Motors Wingle 5 + 2 Airbags

OCUPANTE ADULTO	9%
OCUPANTE INFANTIL	0%
USUARIOS VULNERABLES	19%
ASISTENTES A LA SEGURIDAD	0%

Modelo testeado	Great Wall Motors Wingle 5
Tipo de carrocería	4 door Pick Up
Año de publicación	2021
Crash test weight (KG)	1966
VIN desde que aplica resultado	
Fabricado en	China
Ensayo válido para	Mercado Latin NCAP

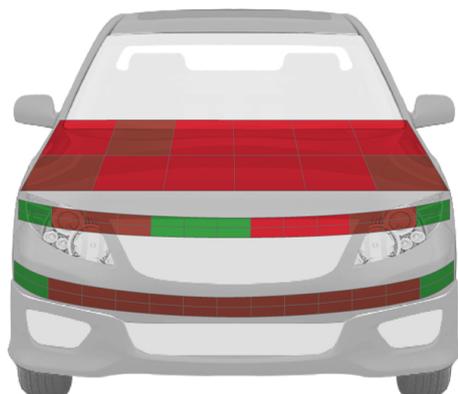
Protección para Peatones (pasivo)

El vehículo no cumple con la regulación UN127 de protección a peatones

Puntos	max puntaje
Impacto de la Cabeza	1.50	24
Impacto de la pierna superior	3.17	6
Impacto de la pierna inferior	3.46	6

Protección para Peatones: El vehículo no cumple con las regulaciones de la ONU de protección de peatones. El vehículo mostró protección pobre para los peatones. **AEB Usuarios Vulnerables de las Vías:** no disponible.
