Kia Sportage + 2 Airbags

Modelo testado	Kia Sportaget
Tipo de carrocería	5 door SUV
Año de publicación	2021
Crash test weight (KG)	1715
VIN desde que aplica resultado	
Fabricado en	Corea
Ensayo válido para	Mercado Latin NCAP

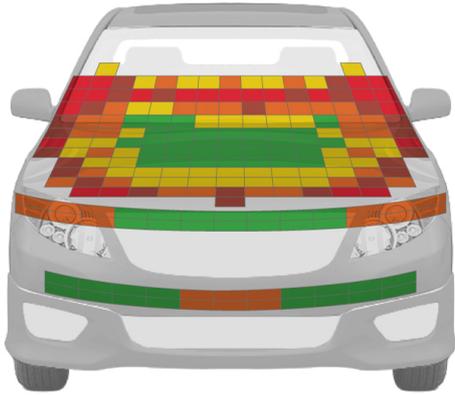
Protección para Peatones (pasivo)

El vehículo no cumple con la regulación UN127 de protección a peatones

Puntos	max puntaje
Impacto de la Cabeza	13.67	24
Impacto de la pierna superior	4.86	6
Impacto de la pierna inferior	5.53	6

Protección para Peatones: El vehículo no demuestra cumplir con las regulaciones de la ONU de protección de peatones. El vehículo mostró protección maginal a buena en la cabeza de los peatones, marginal a buena en la pierna superior y marginal a buena proteccion en la pierna inferior. AEB Usuarios Vulnerables de las Vías: no disponible de acuerdo a las tasas de ajuste de Latin NCAP.
