Fiat Strada / RAM 700 (Cabina doble) + 4 Airbags

Fiat Strada / RAM 700 (Cabina simple) + 2 Airbags

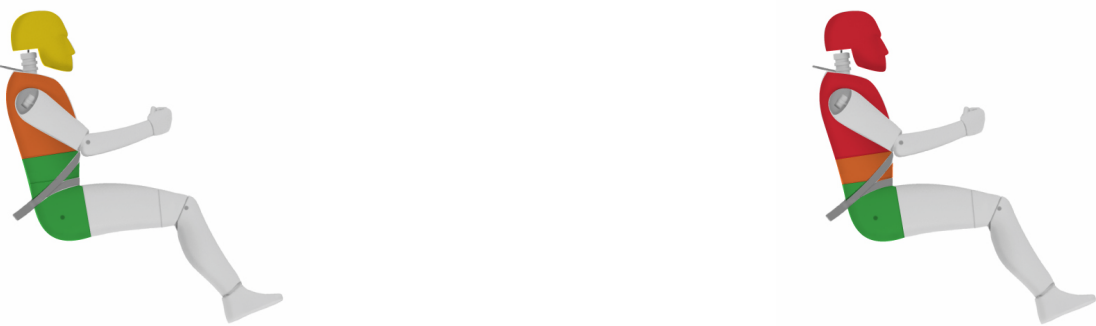
PRUEBA DE BARRERA DEFORMABLE MOVIBLE LATERAL (auto) 6.46 p

IMPACTO LATERAL DE POSTE (Poste) 0 p

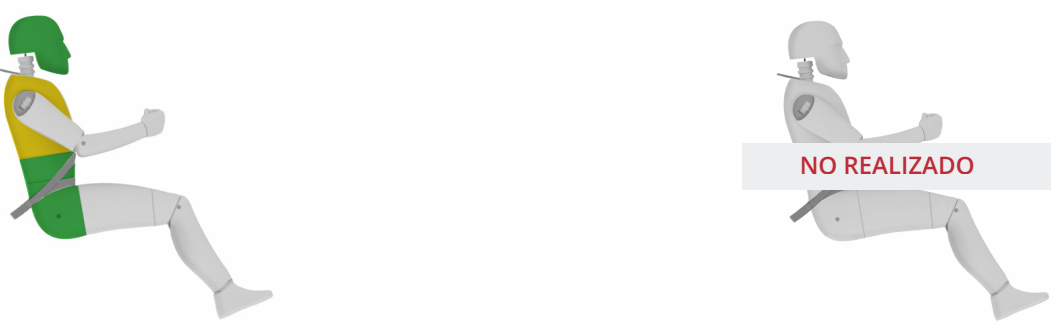
PRUEBA DE BARRERA DEFORMABLE MOVIBLE LATERAL (auto) 7.35 p

IMPACTO LATERAL DE POSTE (Poste) NO REALIZADO
