Toyota Corolla + 7 Airbags

INFORMACIÓN DEL AUTO

Modelo testado	Toyota Corolla
Tipo de carrocería	4 door Sedan
Año de publicación	2024
Crash test weight (KG)	1681
VIN desde que aplica resultado	
Fabricado en	Brasil, Japón, Estados Unidos y Tailandia
Ensayo válido para	Mercado Latin NCAP

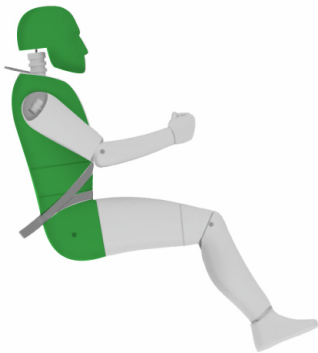
IMPACTO LATERAL DE POSTE (Poste)

6.76 p

Impacto lateral: La cabeza, pecho, el abdomen y la pelvis recibieron protección buena. **Impacto lateral de poste:** La cabeza el abdomen y la pelvis recibieron protección buena mientras que el pecho recibió protección marginal. La protección de las bolsas de aire fue penalizada por su cobertura. **Whiplash:** El asiento mostró protección marginal para el cuello del adulto. **UN R32:** El vehículo cumple con los requisitos estructurales de impacto trasero. **AEB Ciudad:** El vehículo ofrece los requisitos técnicos y de disponibilidad del AEB Ciudad que cumplen con Latin NCAP, pero no puede puntuar debido a que no cumple con las condiciones previas de puntos de seguridad pasiva. **Hoja de Rescate:** El contenido de la hoja de rescate está de acuerdo con los requerimientos de Latin NCAP.

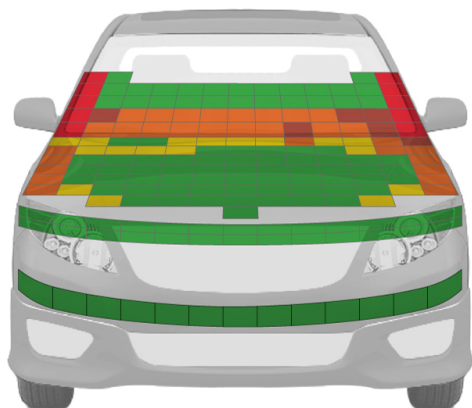
Protección para Peatones (pasivo)

28.67 puntos

Puntos	max puntaje
Impacto de la Cabeza	16.67	24
Impacto de la pierna superior	6.00	6
Impacto de la pierna inferior	6.00	6

Protección para Peatones: El vehículo no cumple con la regulación UN127 de protección a peatones. El vehículo mostró en la mayoría de las áreas niveles de protección adecuado y bueno. La parte superior en inferior de la pierna recibieron protección buena. **AEB Usuarios Vulnerables de las Vías:** El vehículo no cuenta con AEB Usuarios Vulnerables de las Vías en todos los mercados cumpliendo los requisitos de disponibilidad, no fue evaluado por Latin NCAP.
