Volkswagen Nuevo Polo / Polo Track + 4 Airbags

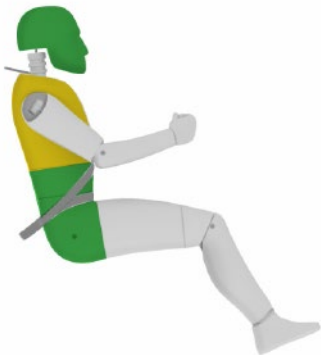
PRUEBA DE BARRERA DEFORMABLE  
MOVIBLE LATERAL (auto)

7.69 p

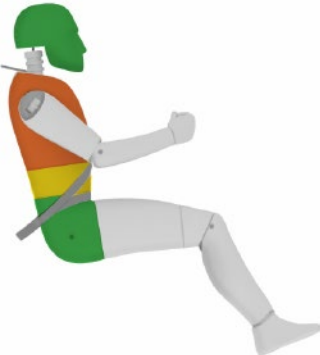
IMPACTO LATERAL DE POSTE (Poste)

7.25 p

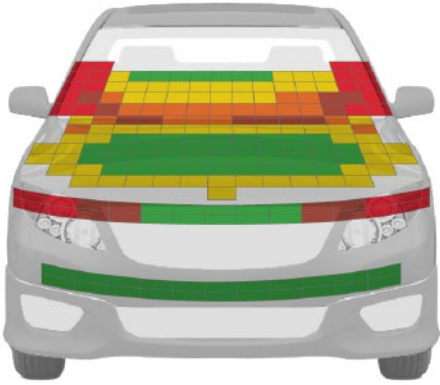
Protección para Peatones (pasivo)

24.68 puntos

El vehículo cumple con la regulación UN127 de protección a peatones

| | Puntos | max puntaje |
|---|---|---|
| Impacto de la Cabeza | 15.62 | 24 |
| Impacto de la pierna superior | 3.06 | 6 |
| Impacto de la pierna inferior | 6.00 | 6 |

El vehículo cumple con la regulación UN127 de protección a peatones. El vehículo mostró en la mayoría de las áreas niveles de protección buena y marginal. El rendimiento de la parte superior de la pierna fue marginal, la parte inferior de la pierna fue buena. AEB Usuarios Vulnerables de las Vías: El vehículo no cuenta con AEB Usuarios Vulnerables de las Vías ni como opcional.
