Volkswagen Nuevo Virtus + 6 Airbags

Desde VIN 9BWDH6BZ0PP011628 (Brasil)
Desde VIN WVV3E4D26NT003153 (India)

OCUANTE ADULTO	92%
OCUANTE INFANTIL	92%
USUARIOS VULNERABLES	53%
ASISTENTES A LA SEGURIDAD	85%

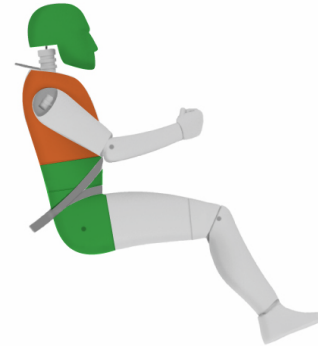
PRUEBA DE BARRERA DEFORMABLE MOVIBLE LATERAL (auto)

7.78 p

IMPACTO LATERAL DE POSTE (Poste)

6.95 p

Ocupante Adulto: Impacto frontal - La protección ofrecida a la cabeza y cuello del conductor y el acompañante fue buena. La protección del pecho del conductor fue adecuada y la protección del pecho del acompañante fue buena. La protección para las rodillas del conductor y del acompañante fue buena. Las tibias del conductor y la tibia izquierda del acompañante ofrecieron protección adecuada y la tibia derecha del acompañante recibió protección buena. La zona del área de los pies fue considerada como estable y simétrica entre el lado del acompañante y del conductor. La estructura fue considerada como estable y capaz de soportar mayores cargas. **Impacto lateral:** La cabeza, el abdomen, y la pelvis recibieron protección buena, el pecho recibió protección adecuada. **Impacto lateral de poste:** La cabeza, el abdomen y la pelvis recibieron protección buena mientras que el pecho recibió protección marginal. **Whiplash:** El asiento mostró protección buena para el cuello del adulto. **UN R32:** El vehículo cumple con los requisitos estructurales de impacto trasero. **AEB Ciudad:** El vehículo ofrece AEB Ciudad, y cumple con las precondiciones y los requisitos de disponibilidad de Latin NCAP. **Hoja de Rescate:** El contenido de la hoja de rescate está de acuerdo con los requerimientos de Latin NCAP.
