JAC E-JS1 / E10x / E-S1 / S1 + 2 Airbags

INFORMACIÓN DEL AUTO

Modelo testado	JAC E-JS1 / E10x / E-S1 / S1
Tipo de carrocería	5 door Hatchback Sedan
Año de publicación	2022
Crash test weight (KG)	1352
VIN desde que aplica resultado	
Fabricado en	Mexico, China
Ensayo válido para	Mercado Latin NCAP

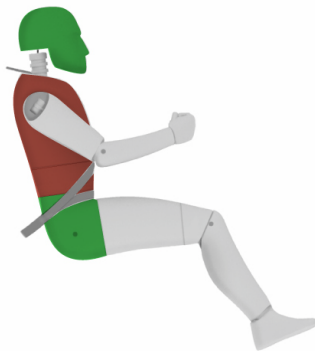
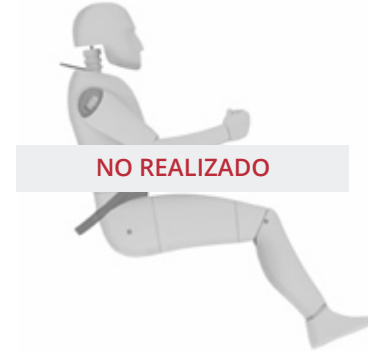
PRUEBA DE BARRERA DEFORMABLE MOVIBLE LATERAL (auto)

4.52 p

IMPACTO LATERAL DE POSTE (Poste)

NO TEST

PROTECCIÓN BUENO ADECUADO MARGINAL DÉBIL POBRE

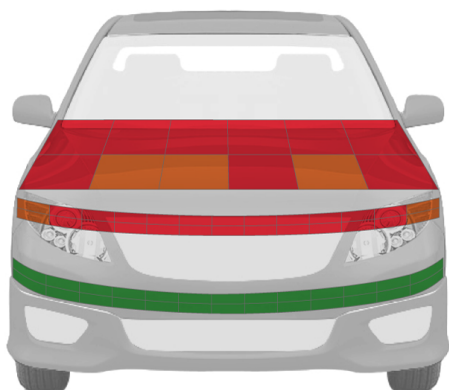
## Protección para Peatones (pasivo)

Puntos	max puntaje
Impacto de la Cabeza	3.00	24
Impacto de la pierna superior	0.72	6
Impacto de la pierna inferior	6.00	6

Protección a Peatones - El vehículo no prueba que cumple con las normas de la ONU127 de protección a peatones. El vehículo mostró protección pobre en la cabeza y en la parte superior de las piernas y protección buena en la parte inferior de las piernas. AEB Usuarios Vulnerables de las Vías: No disponible en el mercado para este modelo.
