Kia Sportage + 6 Airbags

INFORMACIÓN DEL AUTO

| Modelo testado | Kia Sportage |

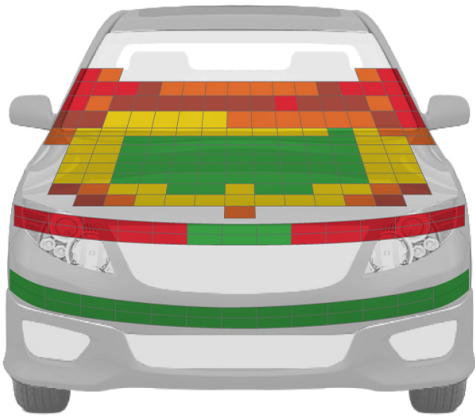
Protección para Peatones (pasivo)

22.83 puntos

El vehículo cumple con la regulación UN127 de protección a peatones

| | Puntos | max puntaje |
|---|---|---|
| Impacto de la Cabeza | 15.44 | 24 |
| Impacto de la pierna superior | 1.38 | 6 |
| Impacto de la pierna inferior | 6.00 | 6 |

Protección a Peatones - El vehículo cumple con la regulación UN127 de protección a peatones. El vehículo mostró áreas con buena protección. El área de la parte superior de la pierna mostró zonas con protección débil. AEB Usuarios Vulnerables de las Vías: El vehículo ofrece como opcional AEB Usuarios Vulnerables de las Vías pero no cumple con las precondiciones y los requisitos de disponibilidad de Latin NCAP para la puntuación.
