Volkswagen Taigun + 6 Airbags

INFORMACIÓN DEL AUTO

Modelo testeado	Volkswagen Taigun
Tipo de carrocería	5 door SUV
Año de publicación	2023
Crash test weight (KG)	1527
VIN desde que aplica resultado	
Fabricado en	Brasil
Ensayo válido para	Mercado Latin NCAP

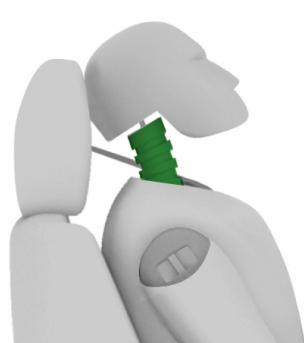
BARRERA DEFORMABLE DESCENTRADA

14.4 p

CONDUCTOR FRONTAL

ACOMPAÑANTE FRONTAL

WHIPLASH IMPACTO TRASERO

2.67 p

Ocupante Adulto - Impacto frontal - Impacto frontal - La protección ofrecida a la cabeza y cuello del conductor y el acompañante fue buena. La protección del pecho del conductor fue marginal y la protección del pecho del acompañante fue buena. La protección para las rodillas del conductor y del acompañante fue buena. Las tibias del conductor y del acompañante recibieron protección buena. La zona del área de los pies fue considerada como estable y simétrica entre el lado del acompañante y del conductor. La estructura fue considerada como estable y capaz de soportar mayores cargas. Impacto lateral: La cabeza, el abdomen, el pecho y la pelvis recibieron protección buena. Impacto lateral de poste: La cabeza, el pecho, el abdomen y la pelvis recibieron protección buena. Whiplash: El asiento mostró protección buena para el cuello. UN R32: El vehículo cumple con los requisitos de impacto trasero. AEB Ciudad: ofrece AEB Ciudad de acuerdo con los requerimientos técnicos y los requisitos de disponibilidad de Latin NCAP. Hoja de Rescate: El contenido de la hoja de rescate cumple con los requerimientos de Latin NCAP.

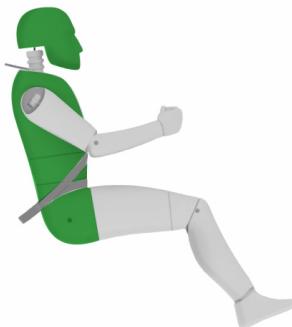
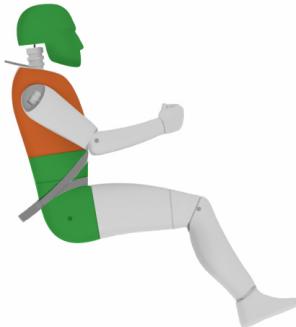
PRUEBA DE BARRERA DEFORMABLE MOVIBLE LATERAL (auto)

8 p

IMPACTO LATERAL DE POSTE (Poste)

6.89 p

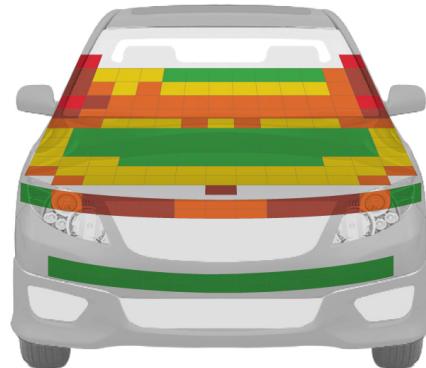
## Protección para Peatones (pasivo)

26.47 puntos

El vehículo cumple con la regulación UN127 de protección a peatones

Puntos	max puntaje
Impacto de la Cabeza	17.29	24
Impacto de la pierna superior	3.18	6
Impacto de la pierna inferior	6.00	6

Protección a Peatones - El vehículo cumple con la regulación UN127 de protección a peatones. El vehículo mostró en la mayoría de las áreas niveles de protección buena, marginal y adecuado. El rendimiento de la parte superior de la pierna fue en general débil, la parte inferior de la pierna fue buena. AEB Usuarios Vulnerables de las Vías: El vehículo ofrece como opcional AEB Usuarios Vulnerables de las Vías, pero no cumple con las precondiciones y los requisitos de disponibilidad de Latin NCAP para la puntuación. No fue evaluado.
