Fiat Pulse + 4 Airbags

OCUANTE ADULTO	67%
OCUANTE INFANTIL	56%
USUARIOS VULNERABLES	45%
ASISTENTES A LA SEGURIDAD	56%

Modelo testado	Fiat Pulse
Tipo de carrocería	5 door Hatchback - sedan
Año de publicación	2023
Crash test weight (KG)	1383
VIN desde que aplica resultado	
Fabricado en	Brasil
Ensayo válido para	Mercado Latin NCAP

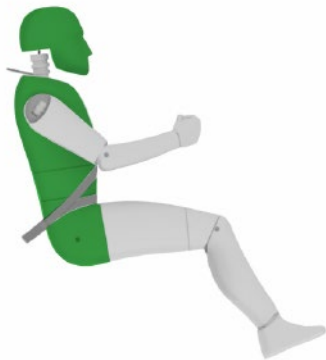
PRUEBA DE BARRERA DEFORMABLE MOVIBLE LATERAL (auto)

8 p

Ocupante adulto – Impacto frontal: La protección ofrecida a la cabeza y cuello del conductor y el acompañante fue buena. La protección del pecho del conductor fue marginal y la protección del pecho del acompañante fue buena. Las rodillas del conductor y del acompañante mostraron protección buena. Las tibias del conductor y acompañante ofrecieron protección adecuada. La zona del área de los pies fue considerada como estable. La estructura fue considerada como estable y es capaz de soportar mayores cargas. Impacto lateral: La cabeza, el abdomen, el pecho y la pelvis recibieron protección buena. Impacto lateral de poste: La protección ofrecida a la cabeza, el abdomen y la pelvis fue buena, el pecho recibió protección marginal. Whiplash: El asiento mostró protección buena para el cuello. UN R32: El vehículo cumple con los requisitos de impacto trasero. AEB Ciudad: El vehículo ofrece como opcional AEB Ciudad, pero no cumple con las precondiciones y los requisitos de disponibilidad de Latin NCAP para la puntuación. Hoja de Rescate: El contenido de la hoja de rescate cumple con los requerimientos de Latin NCAP.

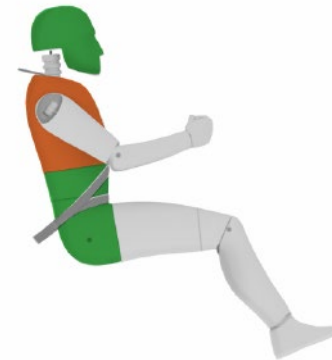
IMPACTO LATERAL DE POSTE (Poste)

6.68 p

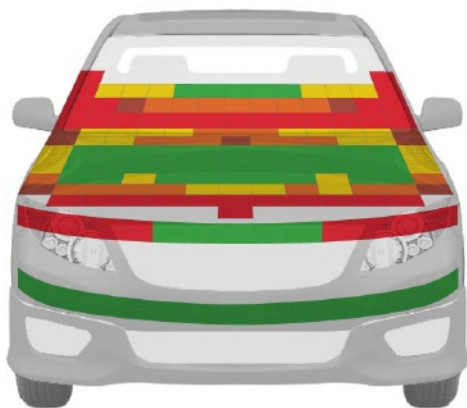
Protección para Peatones (pasivo)

21.79 puntos

El vehículo cumple con la regulación UN127 de protección a peatones

Puntos	max puntaje
Impacto de la Cabeza	13.48	24
Impacto de la pierna superior	2.31	6
Impacto de la pierna inferior	6.00	6

Protección a Peatones - El vehículo cumple con la regulación UN127 de protección a peatones. El vehículo mostró en la mayoría de las áreas de la cabeza niveles de protección marginal y adecuada y protección pobre en los pilares del parabrisas. Solo las áreas del centro ofrecieron protección buena. El área de la parte superior de la pierna mostró protección buena en el centro del vehículo y protección pobre hacia el exterior. El área de la parte inferior de la pierna fue buena. AEB Usuarios Vulnerables de las Vías: El vehículo no ofrece con AEB Usuarios Vulnerables de las Vías ni como opcional.
