Chevrolet Montana + 6 Airbags

INFORMACIÓN DEL AUTO

Modelo testado	Chevrolet Montana
Tipo de carrocería	4 door pick up
Año de publicación	2024
Crash test weight (KG)	1543
VIN desde que aplica resultado	Desde VIN 9BGEY43B0SB171251 y fecha de producción 23 de Agosto 2024
Fabricado en	Brasil
Ensayo válido para	Mercado Latin NCAP

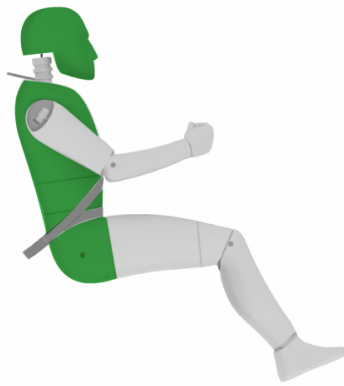
## PRUEBA DE BARRERA DEFORMABLE MOVIBLE LATERAL (auto)

8 p

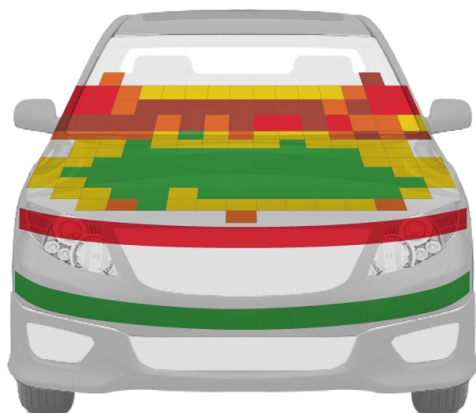
## Protección para Peatones (pasivo)

El vehículo cumple con la regulación UN127 de protección a peatones

Puntos	max puntaje
Impacto de la Cabeza	15.34	24
Impacto de la pierna superior	0.00	6
Impacto de la pierna inferior	6.00	6

**Protección a Peatones** – El vehículo cumple con la regulación UN127 de protección a peatones. El vehículo mostró en la mayoría de las áreas de impacto de la cabeza niveles de protección buena, marginal y adecuado. Algunas áreas cerca del pilar A y del parabrisas obtuvieron protección pobre. El rendimiento de la parte superior de la pierna fue pobre, la parte inferior de la pierna fue buena.
