Toyota Raize + 2 Airbags

Modelo testeado	Toyota Raize
Tipo de carrocería	5 door SUV
Año de publicación	2024
Crash test weight (KG)	1232
VIN desde que aplica resultado	
Fabricado en	Indonesia
Ensayo válido para	Mercado Latin NCAP

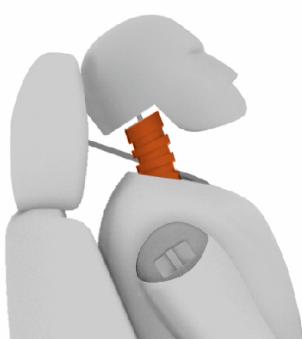
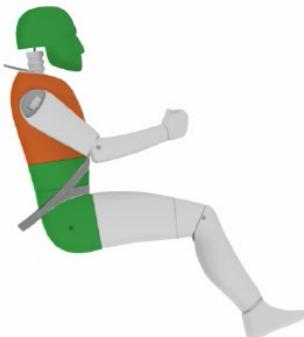
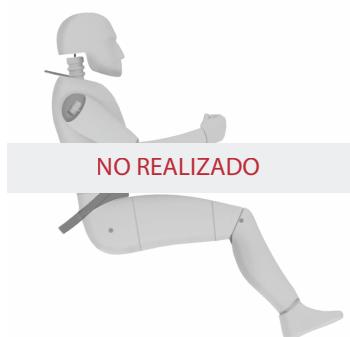
Impacto frontal: La protección ofrecida a la cabeza y cuello del conductor y acompañante fue buena. La protección ofrecida al pecho del conductor fue marginal y la del acompañante fue adecuada. Las rodillas del conductor recibieron protección marginal ya que pueden impactar con estructuras peligrosas detrás del tablero. Las rodillas del acompañante recibieron protección buena. Las tibias del conductor y del acompañante recibieron protección buena. La zona del área de los pies fue considerada como estable. La estructura del habitáculo fue considerada como inestable y no es capaz de soportar mayores cargas. Impacto lateral: La cabeza, el abdomen y la pelvis obtuvieron protección buena mientras que el pecho ofreció protección marginal. Impacto Lateral de Poste: No fue realizado porque el modelo no ofrece protección lateral de cabeza como equipamiento estándar. Whiplash: el asiento mostró protección marginal para el cuello del adulto. UN R32: El vehículo cumple con los requerimientos de estructura de impacto trasero. AEB City: el vehículo no ofrece ni como opcional el AEB City. Hoja de Rescate: El contenido de la hoja de rescate cumple con los requerimientos de Latin NCAP.

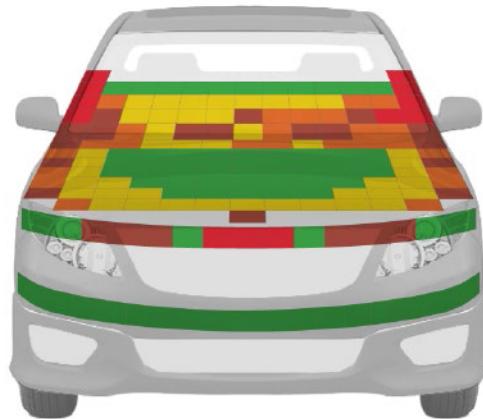
El vehículo cumple con la regulación UN127 de protección a peatones. El vehículo mostró la mayoría de las áreas del impacto de la cabeza con protección buena y adecuada. En algunas áreas hacia el borde del parabrisas y los bordes delanteros se notaron áreas de protección débil y hacia el pilar A se notó protección pobre. El rendimiento de la parte inferior de la pierna fue bueno, la parte superior de la pierna fue mayormente de débil a pobre. AEB Usuarios Vulnerables de las Vías: el vehículo no ofrece ni como opcional el AEB VRU.
