Citroen C3 Aircross / Nuevo Aircross + 2 Airbags

INFORMACIÓN DEL AUTO

Modelo testado	Citroen C3 Aircross / Nuevo Aircross
Tipo de carrocería	5 door MPV
Año de publicación	2024
Crash test weight (KG)	1460
VIN desde que aplica resultado	
Fabricado en	Brasil
Ensayo válido para	Mercado Latin NCAP

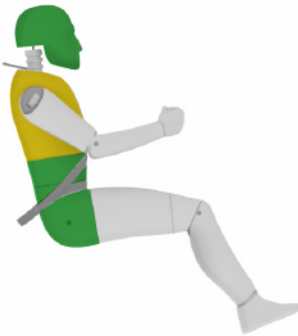
IMPACTO LATERAL DE POSTE (Poste)

Este test solo se realiza si está presente la protección contra impactos laterales en la cabeza, de lo contrario, obtiene 0 puntos.

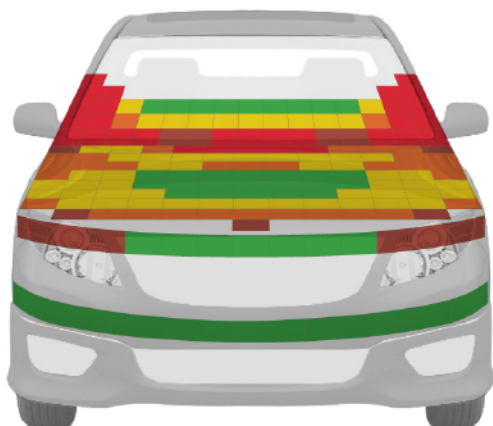
Protección para Peatones (pasivo)

El vehículo cumple con la regulación UN127 de protección a peatones

Puntos	max puntaje
Impacto de la Cabeza	13.68	24
Impacto de la pierna superior	4.12	6
Impacto de la pierna inferior	6.00	6

Protección a Peatones - El vehículo demostró cumplir con la regulación UN127 de protección a peatones. El vehículo mostró la mayoría de las áreas del impacto de la cabeza con protección marginal y adecuada. En algunas áreas del parabrisas y del pilar A protección débil y pobre. Muy pocas áreas mostraron protección buena. El rendimiento de la parte inferior de la pierna fue bueno, la parte superior de la pierna fue pobre en los bordes y protección buena en algunas pequeñas áreas del centro. **AEB Usuarios Vulnerables de las Vías:** El vehículo no cuenta con AEB Usuarios Vulnerables de las Vías ni como opcional.
