Renault Sandero / Logan / Stepway + 4 Airbags

Modelo testado	Sandero / Logan / Stepway
Tipo de carrocería	5 puertas Hatchback - Sedan
Año de publicación	2024
Crash test weight (KG)	1259
VIN desde que aplica resultado	
Fabricado en	Argentina, Brasil y Colombia
Ensayo válido para	Mercado Latin NCAP

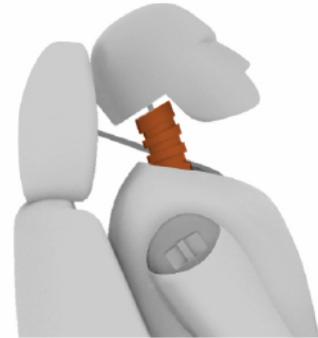
## WHIPLASH IMPACTO TRASERO

1.70 p

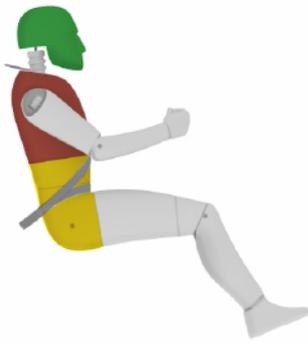
## PRUEBA DE BARRERA DEFORMABLE MOVIBLE LATERAL (auto)

5.55 p

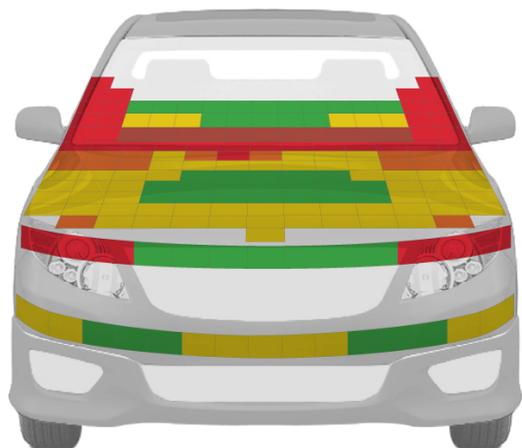
## Protección para Peatones (pasivo)

El vehículo no cumple con la regulación UN127 de protección a peatones

Puntos	Max puntaje
Impacto de la Cabeza	13.53	24
Impacto de la pierna superior	3.31	6
Impacto de la pierna inferior	5.38	6

**Protección a Peatones** - El vehículo no cumple con la regulación UN127 de protección a peatones. El vehículo mostró la mayoría de las áreas del impacto de la cabeza con protección marginal y adecuada. En algunas áreas del parabrisas y del pilar A protección débil y pobre. Muy pocas áreas mostraron protección buena. El rendimiento de la parte inferior de la pierna fue bueno y adecuado, la parte superior de la pierna fue pobre en los bordes y protección buena en algunas pequeñas áreas del centro. **AEB Usuarios Vulnerables de las Vías:** El vehículo no cuenta con AEB Usuarios Vulnerables de las Vías ni como opcional.
