Renault Kardian + 6 Airbags

INFORMACIÓN DEL AUTO

Modelo testado	Kardian
Tipo de carrocería	5 puertas SUV
Año de publicación	2024
Crash test weight (KG)	1408
VIN desde que aplica resultado	
Fabricado en	Brasil
Ensayo válido para	Mercado Latin NCAP

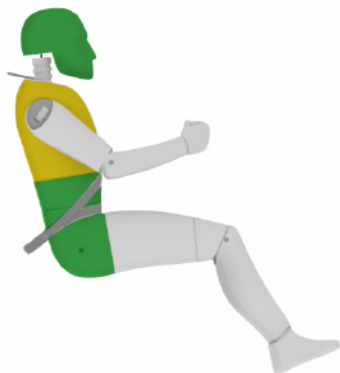
PRUEBA DE BARRERA DEFORMABLE MOVIBLE LATERAL (auto)

7.55 p

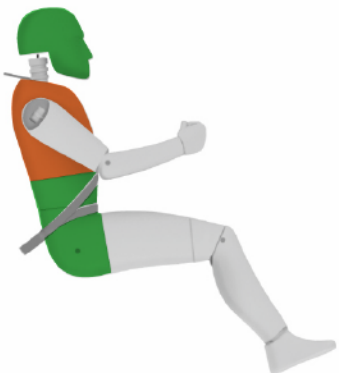
IMPACTO LATERAL DE POSTE (Poste)

Este test solo se realiza si está presente la protección contra impactos laterales en la cabeza, de lo contrario, obtiene 0 puntos.

7.24 p

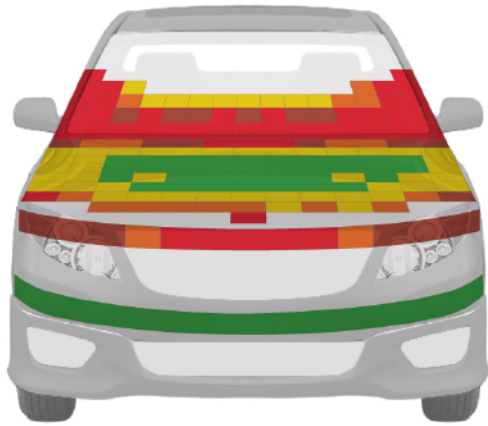
Protección para Peatones (pasivo)

23.02 puntos

El vehículo no cumple con la regulación UN127 de protección a peatones

Puntos	Max puntaje
Impacto de la Cabeza	15.05	24
Impacto de la pierna superior	1.97	6
Impacto de la pierna inferior	6.00	6

**Protección a Peatones** - El vehículo no cumple con la regulación UN127 o GTR9 de protección a peatones. El vehículo mostró en la mayoría de las áreas de impactos de cabeza niveles de protección buena a adecuada, la protección a la cabeza en el área del parabrisas y del pilar A protección pobre. El desempeño de protección de la parte superior de la pierna fue débil y pobre. La protección de la parte inferior de la pierna mostró protección buena. **AEB Usuarios Vulnerables de las Vías:** El vehículo no ofrece AEB VRU.
