Kia K4 Sedán / Hatchback + 6 Airbags

INFORMACIÓN DEL AUTO

Modelo testado	K4 Sedán / Hatchback
Tipo de carrocería	4 puertas Hatchback - Sedán
Año de publicación	2025
Crash test weight (KG)	1558
VIN desde que aplica resultado	
Fabricado en	México
Ensayo válido para	Mercado de Latin NCAP

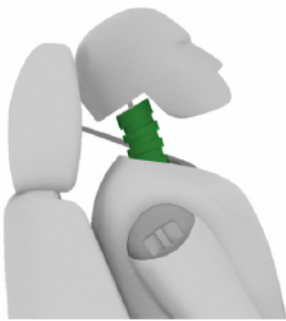
WHIPLASH IMPACTO TRASERO

2.58 p

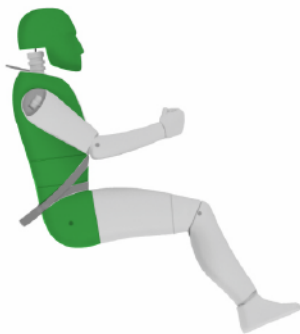
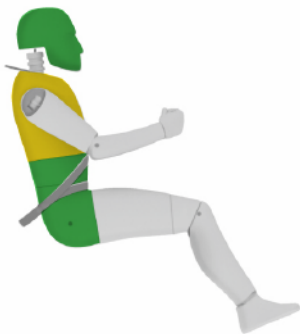
PRUEBA DE BARRERA DEFORMABLE
MOVIBLE LATERAL (auto)

8.0 p

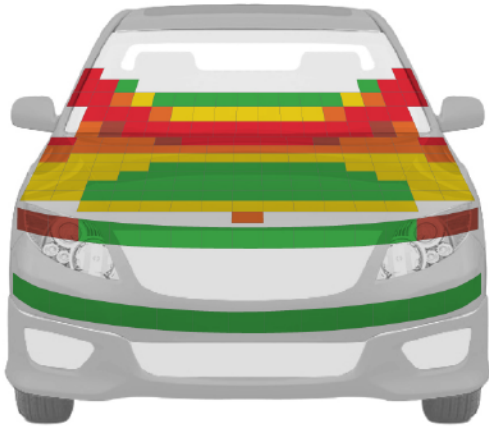
Protección para Peatones (pasivo)

El vehículo cumple con la regulación UN 127 de protección a peatones

Puntos	Max puntaje
Impacto de la Cabeza	14.28	24
Impacto de la pierna superior	5.00	6
Impacto de la pierna inferior	6.00	6

Protección a Peatones - El vehículo cumple con la regulación UN127 de protección a peatones. El vehículo mostró en la mayoría de las áreas de impactos de cabeza niveles de protección buena a adecuada. Algunas áreas cerca del pilar A y del parabrisas obtuvieron protección marginal y pobre. El desempeño de protección de la parte superior de la pierna fue bueno en el centro y protección débil hacia los extremos de la parte superior. La protección de la parte inferior de la pierna mostró protección buena. **AEB Usuarios Vulnerables de las Vías:** El vehículo mostró un rendimiento de puntuación casi completa y cumple con los requisitos de disponibilidad de Latin NCAP.
