# Hyundai Tucson + 6 Airbags

Modelo testado	Tucson
Tipo de carrocería	5 puertas SUV
Año de publicación	2025
Crash test weight (KG)	1916
VIN desde que aplica resultado	Desde VIN KMHJB81DASU349493 y fecha 5 de abril 2024 (producción Corea y República Checa)
Fabricado en	Corea, República Checa y China
Ensayo válido para	Mercado de Latin NCAP

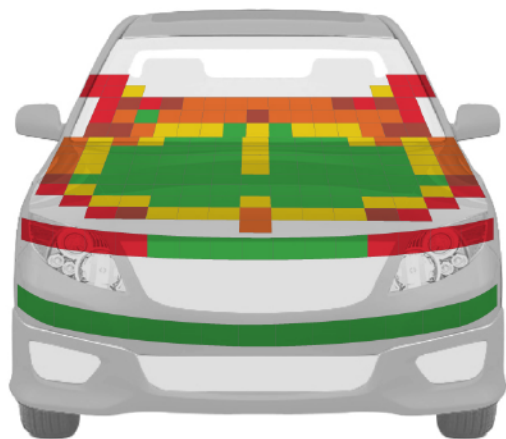
### Protección para Peatones (pasivo)

El vehículo cumple con la regulación UN 127 de protección a peatones

Puntos	Max puntaje
Impacto de la Cabeza	16.83	24
Impacto de la pierna superior	1.20	6
Impacto de la pierna inferior	6.00	6

**Protección a Peatones** - El vehículo cumple con la regulación UN127 de protección a peatones. El vehículo mostró en la mayoría de las áreas de impacto de la cabeza en el capó una protección buena y adecuada. En la zona del parabrisas y los pilares A, la protección es marginal y pobre. Algunas zonas cerca del borde exterior delantero del capó también recibieron una protección pobre. El desempeño de protección de la parte superior de la pierna fue bueno en el centro y protección débil hacia los extremos de la parte superior. La protección de la parte inferior de la pierna mostró protección buena. **AEB Usuarios Vulnerables de las Vías:** El vehículo mostró un rendimiento de puntuación completa y cumple con los requisitos de disponibilidad de Latin NCAP.
