Volkswagen Taos + 6 Airbags

INFORMACIÓN DEL AUTO

Modelo testado	VW Taos
Tipo de carrocería	5 puertas SUV
Año de publicación	2025
Crash test weight (KG)	1864
VIN desde que aplica resultado	Desde VIN 3VV9P6B26SM000641 y fecha 28 de octubre 2024
Fabricado en	México
Ensayo válido para	Mercado Latin NCAP

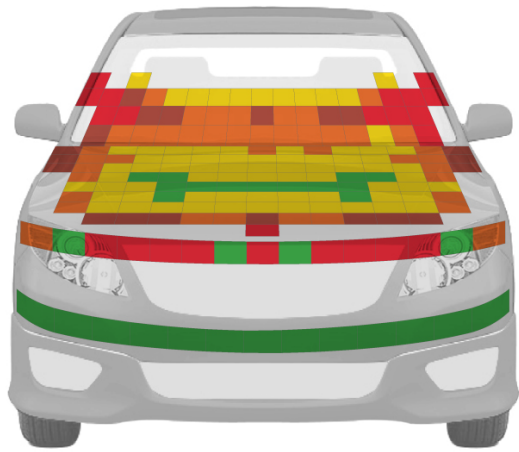
Protección para Peatones (pasivo)

El vehículo cumple con la regulación UN127 de protección a peatones.

Puntos	Max puntaje
Impacto de la Cabeza	13.95	24
Impacto de la pierna superior	2.27	6
Impacto de la pierna inferior	6.00	6

Protección a Peatones - El vehículo cumple con la regulación UN127 de protección a peatones. El vehículo mostró en la mayoría de las áreas de impactos de cabeza niveles de protección marginal a adecuada con algunas áreas en el centro del capó con protección buena y débil en los bordes. La protección a la cabeza en el área del parabrisas y del pilar A fue marginal, débil y pobre. El desempeño de protección de la parte superior de la pierna fue mayormente pobre. La protección de la parte inferior de la pierna mostró protección buena. **AEB Usuarios Vulnerables de las Vías:** El vehículo ofrece AEB VRU de acuerdo con los requerimientos técnicos y los requisitos de disponibilidad de Latin NCAP, alcanzando puntuación elevada.
