## Suzuki Baleno + 2 Airbags

Modelo testeado	Baleno
Tipo de carrocería	5 door Hatch
Año de publicación	2025
Crash test weight (KG)	1213
VIN desde que aplica resultado	
Fabricado en	India
Ensayo válido para	Mercado Latin NCAP

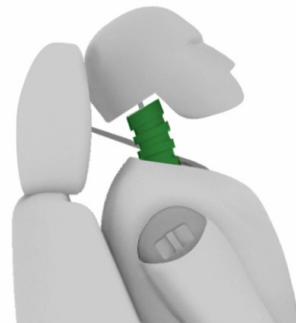
BARRERA DEFORMABLE DESCENTRADA

CONDUCTOR FRONTAL

ACOMPAÑANTE FRONTAL

**Ocupante adulto - Impacto frontal -** La protección ofrecida a la cabeza y al cuello del conductor y del acompañante fue buena. La protección ofrecida al pecho del conductor y del acompañante fue adecuada. Las rodillas del conductor y del acompañante recibieron protección marginal, ya que pueden impactar con estructuras peligrosas detrás del tablero. Las tibias del conductor y del acompañante recibieron protección adecuada. La zona del área de los pies fue considerada como estable. La estructura del habitáculo fue considerada como estable y es capaz de soportar mayores cargas. **Impacto lateral:** La cabeza, el abdomen y la pelvis obtuvieron protección buena mientras que el pecho obtuvo protección pobre debido a la falta de protección lateral. **Impacto Lateral de Poste:** No fue realizado porque el modelo no ofrece protección lateral de cabeza. **Whiplash:** El asiento mostró protección buena para el cuello del adulto. **UN R32:** El vehículo cumplió con la normativa UN32. **AEB Ciudad:** el vehículo no ofrece AEB Ciudad y no cumple con la protección mínima de seguridad pasiva para eventualmente considerarlo para puntuar. **Hoja de Rescate:** No disponible de acuerdo a los requerimientos de Latin NCAP.

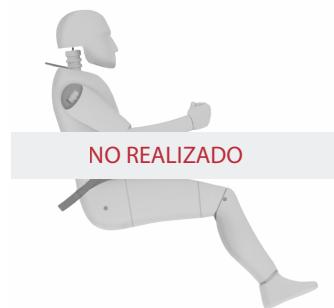
PRUEBA DE BARRERA DEFORMABLE MOVIBLE LATERAL (auto)

IMPACTO LATERAL DE POSTE (Poste)

Este test solo se realiza si está presente la protección contra impactos laterales en la cabeza, de lo contrario, obtiene 0 puntos.

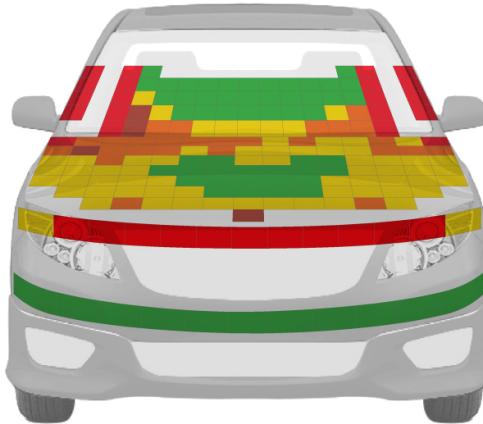
El vehículo no cumple con la regulación UN127 de protección a peatones.

Puntos	Max puntaje
Impacto de la Cabeza	16.39	24
Impacto de la pierna superior	0.78	6
Impacto de la pierna inferior	6.00XXXX	6

Protección a Peatones - El vehículo cumple con la regulación UN127 de protección a peatones. El vehículo mostró en la mayoría de las áreas de impactos de cabeza niveles de protección marginal a adecuada, la protección a la cabeza en el área del pilar A fue pobre y en el centro del capo protección buena. El desempeño de protección de la parte superior de la pierna fue pobre en la mayoría de las áreas y adecuada hacia los bordes. La protección de la parte inferior de la pierna mostró protección buena. AEB Usuarios Vulnerables de las Vías: El vehículo no ofrece AEB VRU.
