Toyota Yaris Sedan / Hatchback + 6 Airbags

OCUPANTE ADULTO	66%
OCUPANTE INFANTIL	64%
USUARIOS VULNERABLES	54%
ASISTENTES A LA SEGURIDAD	58%

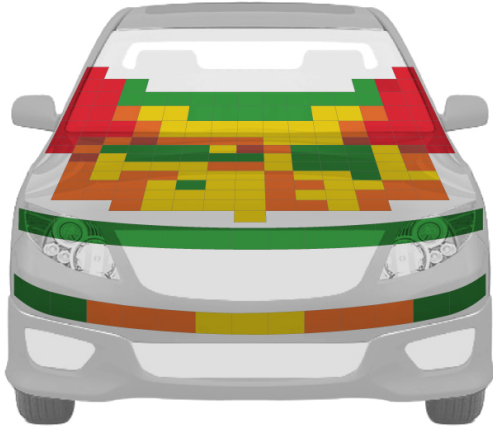
Protección para Peatones (pasivo)

El vehículo cumple con la regulación UN127 de protección a peatones.

Puntos	Max puntaje
Impacto de la Cabeza	15.06	24
Impacto de la pierna superior	6.00	6
Impacto de la pierna inferior	4.66	6

Protección a Peatones - El auto no demuestra cumplir con la regulación UN127 de protección para peatones. El auto mostró que la mayoría de las áreas de impacto de la cabeza tienen protección adecuada a marginal, algunas áreas de protección buena, y mostró protección pobre hacia los pilares A. El rendimiento de la parte superior de la pierna mostró protección buena. El rendimiento de la parte inferior de la pierna mostró protección buena hacia los extremos exteriores, y marginal y adecuada hacia el centro del parachoques. **AEB VRU:** El auto ofrece AEB VRU solo como opcional, pero no cumple con los requisitos de disponibilidad, instalación o seguridad pasiva para la puntuación.
