# Toyota Yaris Cross + 6 Airbags

Modelo testado	Yaris Cross
Tipo de carrocería	5 door SUV
Año de publicación	2025
Crash test weight (KG)	1369
VIN desde que aplica resultado	
Fabricado en	Indonesia - Brasil
Ensayo válido para	Mercado Latin NCAP

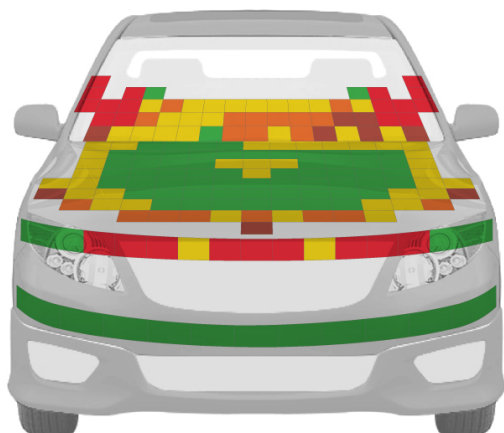
Puntos	Max puntaje
Impacto de la Cabeza	18.40	24
Impacto de la pierna superior	2.29	6
Impacto de la pierna inferior	6.00	6

**Protección a Peatones** - El vehículo demostró cumplir con la regulación UN127 de protección a peatones. El vehículo mostró la mayoría de las áreas de impacto de la cabeza con protección buena y adecuada. Hacia el parabrisas y los pilares A, la protección es marginal, débil y pobre. El rendimiento de la parte superior de la pierna fue mayoritariamente pobre. El rendimiento de la parte inferior de la pierna mostró una protección buena. **AEB VRU**: el vehículo ofrece AEB VRU como opcional pero no cumple con los requisitos de disponibilidad.
