## Chery – Chirey Tiggo 2 / Tiggo 2 Pro / Tiggo 2 Pro Max Chirey Tiggo 2 Pro + 4 Airbags

TEST 2026

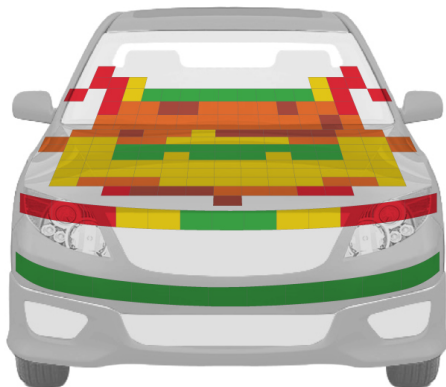
## Protección para Peatones (pasivo)

23.4 puntos (max. 36.00)

El vehículo no demuestra cumplir con la regulación UN127 de protección a peatones

| | Puntos | Max puntaje |
|---|---|---|
| Impacto de la Cabeza | 14.49 | 24 |
| Impacto de la pierna superior | 2.97 | 6 |
| Impacto de la pierna inferior | 6.00 | 6 |

**Protección a Peatones** - El vehículo no demuestra cumplir con la regulación UN127 de protección a peatones. El vehículo mostró en la mayoría de las áreas de impacto de cabeza del capó niveles de protección adecuada y solamente en una parte limitada protección buena. Algunas áreas cerca del parabrisas y del pilar A mostraron protección marginal, débil y pobre. El área de la parte superior de la pierna mostró protección adecuada a buena en el centro y protección pobre hacia los extremos de la parte superior del frente mientras el rendimiento de la parte inferior de la pierna fue bueno. **AEB Usuarios Vulnerables de las Vías:** El vehículo no cuenta con AEB para Usuarios Vulnerables de las Vías..
