Hyundai HB20 + 2 Airbags

Modelo testado	Hyundai HB20
Tipo de carroceria	5 door Hatchback / Sedan
Ano de publicação	2020
Peso em crash teste (Kg)	1291
VIN from which Rating applies	
Feito em	Brasil
Teste válido para	Latin NCAP market

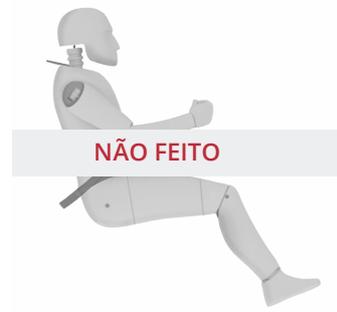
## SIDE MOVABLE DEFORMABLE BARRIER TEST (car)

0 / 8 p

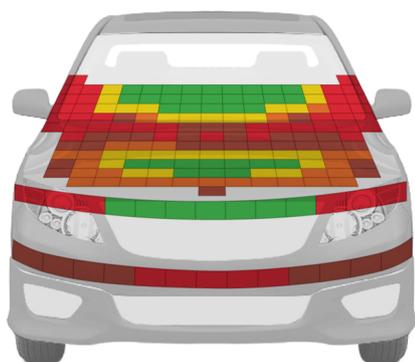
## Proteção para Pedestres (passiva)

Puntos	max puntaje
Impacto de la Cabeza	12.39	24
Impacto de la pierna superior	3.23	6
Impacto de la pierna inferior	2.23	6

**Proteção de pedestres:** o veículo não está em conformidade com os padrões da ONU para proteção de pedestres. O carro apresentou a maioria das áreas com níveis de proteção médio a baixo. **AEB Usuários Vulneráveis das Estradas:** o veículo não tem ESC padrão e as taxas mínimas de equipamento devem ser atendidas.
