## Renault Duster + 2 Airbags

### DETALHES DO CARRO

Modelo testado	Renault Duster
Tipo de carroceria	5 door SUV
Ano de publicação	2021
Peso em crash teste (Kg)	1510
VIN from which Rating applies	
Feito em	Brasil e Romênia
Teste válido para	Latin NCAP market

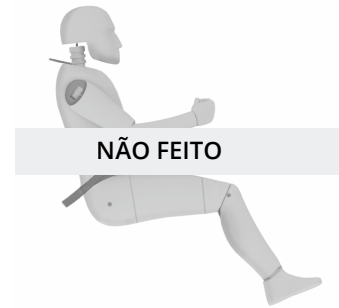
## SIDE MDB DRIVER

-
