Toyota Yaris + 2 Airbags

PASSAGEIRO ADULTO

PASSAGEIRO CRIANÇA

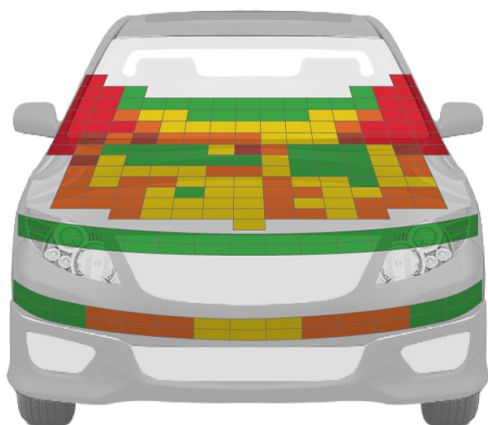
Proteção para Pedestres (passiva)

Puntos	max puntaje
Impacto de la Cabeza	15.06	24
Impacto de la pierna superior	6.00	6
Impacto de la pierna inferior	4.66	6

Proteção de pedestres: o fabricante do veículo não conseguiu provar que o carro está em conformidade com os regulamentos da ONU para proteção de pedestres na versão do Brasil ou da Tailândia. O veículo apresentou a maioria das áreas com níveis de proteção adequada a marginais. AEB - Usuários vulneráveis de estradas: não disponível no mercado para este modelo.
