Fiat Argo / Cronos + 2 Airbags

DETALHES DO CARRO

Modelo testado	Argo / Cronos
Tipo de carroceria	5 door Hatchback / Sedan
Ano de publicação	2021
Peso em crash teste (Kg)	1392
VIN from which Rating applies	
Feito em	Brasil e Argentina
Teste válido para	Latin NCAP market

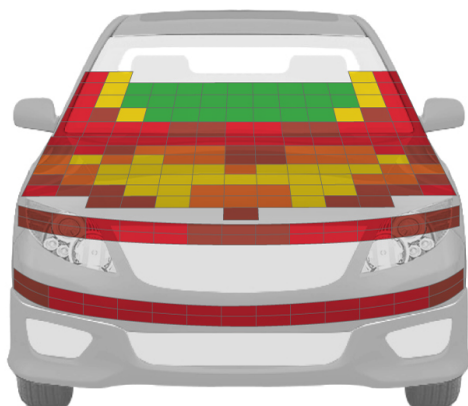
Proteção para Pedestres (passiva)

The car meet regulation UN 127 for pedestrian protection

Puntos	max puntaje
Impacto de la Cabeza	12.38	24
Impacto de la pierna superior	1.91	6
Impacto de la pierna inferior	1.12	6

Proteção de pedestres: o veículo não prova que está em conformidade com os padrões da ONU para proteção de pedestres. O veículo apresentou proteção limitada e baixa para os pedestres. AEB Usuários vulneráveis das estradas: não disponível no mercado para este modelo.
