Hyundai Tucson + 2 Airbags

DETALHES DO CARRO

Modelo testado	Hyundai Tucson
Tipo de carroceria	5 door SUV
Ano de publicação	2021
Peso em crash teste (Kg)	1705
VIN from which Rating applies	
Feito em	Korea
Teste válido para	Latin NCAP market

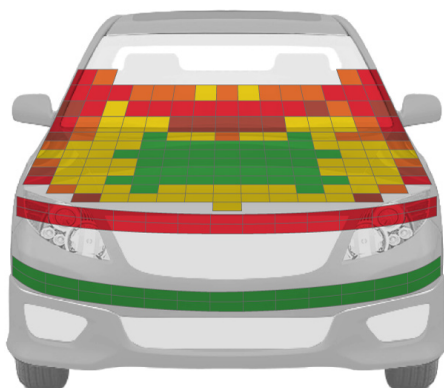
Proteção para Pedestres (passiva)

Puntos	max puntaje
Impacto de la Cabeza	14.61	24
Impacto de la pierna superior	0.20	6
Impacto de la pierna inferior	6.00	6

Proteção de pedestres: o veículo está em conformidade com os padrões da ONU para proteção de pedestres. O veículo apresentou proteção insuficiente para a coxa dos pedestres, boa proteção para a perna e proteção moderada para a cabeça. **AEB Usuários Vulneráveis das Estradas:** não disponível de acordo com os requisitos de equipamento.
