Peugeot 208 + 4 Airbags

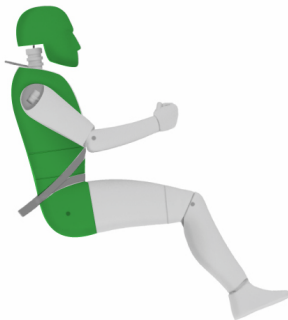
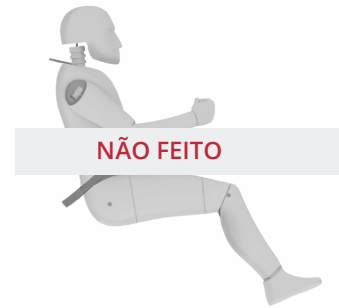
MOTORISTA FRONTAL

ACOMPANHANTE FRONTAL

SIDE MDB DRIVER

Ocupante adulto - Impacto frontal: a proteção oferecida à cabeça e pescoço do motorista e do passageiro foi boa. A proteção do tórax do motorista foi marginal e a do passageiro, adequada. Os joelhos do motorista mostraram proteção adequada ao bater em áreas de risco na coluna de direção, os joelhos do passageiro receberam boa proteção. As tíbias do motorista e do passageiro ganharam proteção adequada. A área dos pés foi considerada instável, bem como a estrutura; não sendo capaz de suportar cargas maiores. Impacto lateral: a cabeça, abdômen, tórax e pélvis receberam boa proteção. Impacto lateral de poste: não foi executado porque o veículo não possui proteção de cabeça contra impacto lateral como padrão. Whiplash: o assento apresentou boa proteção para o pescoço. UN R32: o veículo atende aos requisitos de impacto traseiro. AEB City: o veículo oferece AEB City como opção, mas não atende aos requisitos mínimos para obtenção de pontos. Os pontos AEB não foram considerados e as taxas de equipamentos devem ser iguais. Folha de resgate: o conteúdo da folha de resgate está em conformidade com os requisitos do Latin NCAP.
