Great Wall Motors Wingle 5 + 2 Airbags

PASSAGEIRO ADULTO	9%
 	PASSAGEIRO CRIANÇA	0%
 	PROTEÇÃO DE PEDESTRES	19%
 	ASSISTÊNCIA À SEGURANÇA	0%

Modelo testado	Great Wall Motors Wingle 5
Tipo de carroceria	4 door Pick Up
Ano de publicação	2021
Peso em crash teste (Kg)	1966
VIN from which Rating applies	
Feito em	China
Teste válido para	Latin NCAP market

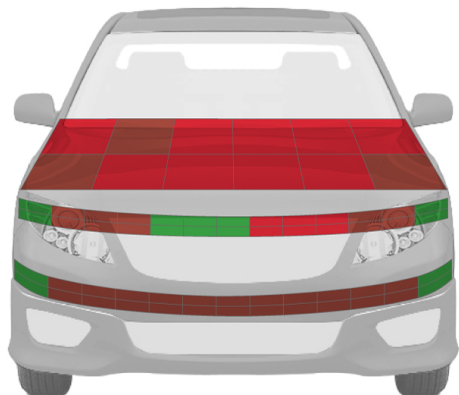
Proteção para Pedestres (passiva)

O carro não atende ao regulamento UN 127 para proteção de pedestres

Puntos	max puntaje
Impacto de la Cabeza	1.50	24
Impacto de la pierna superior	3.17	6
Impacto de la pierna inferior	3.46	6

Proteção de Pedestres: O veículo não está em conformidade com os regulamentos da ONU para proteção de pedestres. O veículo mostrou proteção pobre para pedestres. AEB - Usuários vulneráveis de estradas: Não disponível.
