Hyundai Accent + 1 Airbag

Modelo testado	Hyundai Accent
Tipo de carroceria	4 door Sedan
Ano de publicação	2021
Peso em crash teste (Kg)	1332
VIN from which Rating applies	
Feito em	México e Índia
Teste válido para	Latin NCAP market

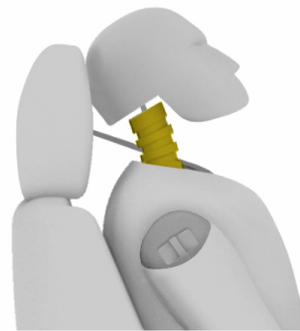
WHIPLASH CHICOTE CERVICAL

1.57 p

Impacto lateral: A cabeça e o tórax obtiveram proteção marginal, enquanto o abdômen obteve proteção adequada e a pelve, boa proteção. **Impacto lateral de poste:** Não foi realizado porque o modelo não oferece proteção lateral de cabeça como equipamento padrão. **Whiplash:** o assento mostrou proteção marginal para o pescoço. **UN R32:** o veículo atende aos requisitos de estrutura de impacto traseiro. **AEB City:** o veículo não oferece AEB City como opção. **Folha de resgate:** Não cumpre os requisitos do Latin NCAP.

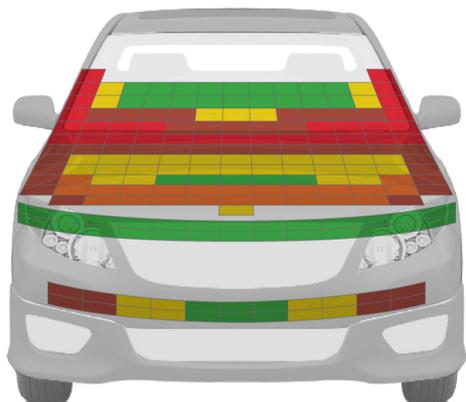
Proteção para Pedestres (passiva)

O carro não atende ao regulamento UN 127 para proteção de pedestres

Puntos	max puntaje
Impacto de la Cabeza	11.77	24
Impacto de la pierna superior	6.00	6
Impacto de la pierna inferior	4.40	6

Proteção de Pedestres: O veículo não está em conformidade com os regulamentos da ONU para proteção de pedestres. O veículo apresentou proteção media para a cabeça do pedestres, boa proteção na parte superior da perna e adequada para proteção para a parte inferior da perna. **AEB Usuários Vulneráveis das Estradas:** não disponível de acordo com os requisitos de equipamento.
