Volkswagen Novo Polo / Polo Track + 4 Airbags

DETALHES DO CARRO

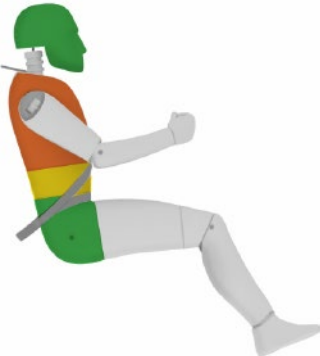
SIDE MDB DRIVER

7.25 p
