JAC E-JS1 / E10x / E-S1 / S1 + 2 Airbags

Modelo testado	JAC E-JS1 / E10x / E-S1 / S1
Tipo de carroceria	5 door Hatchback Sedan
Ano de publicação	2022
Peso em crash teste (Kg)	1352
VIN from which Rating applies	
Feito em	Mexico, China
Teste válido para	Latin NCAP market

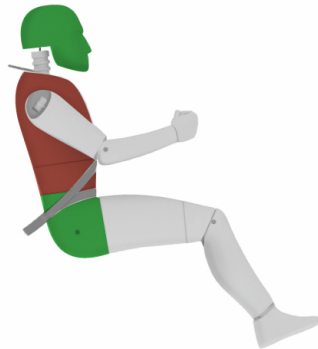
SIDE MOVABLE DEFORMABLE BARRIER TEST (car)

4.52 p

SIDE MDB DRIVER

Ocupante adulto - Impacto frontal: a proteção oferecida à cabeça do motorista foi adequada e o pescoço ficou boa. O pescoço e a cabeça do passageiro receberam boa proteção. A proteção proporcionada ao tórax do motorista foi pobre, enquanto a proteção ao peito do passageiro foi adequada. Os joelhos do motorista receberam proteção marginal e fraco, pois podem impactar estruturas perigosas atrás do painel, os joelhos dos passageiros receberam proteção marginal. As canelas do motorista e do passageiro receberam proteção boa e adequada. A área dos pés foi considerada instável. A estrutura do habitáculo foi considerada instável. Impacto lateral: A cabeça e a pelve obtiveram boa proteção, enquanto o tórax e abdômen tem proteção fraca. Impacto lateral de poste: não foi realizado porque o modelo não oferece proteção da cabeça lateral como equipamento padrão nem opcional. Whiplash: mostrou pobre proteção para o pescoço. UN R32: O veículo não atende aos requisitos estruturais de impacto traseiro. AEB City: o veículo não oferece AEB City como opção. Folha de resgate: Não disponível.

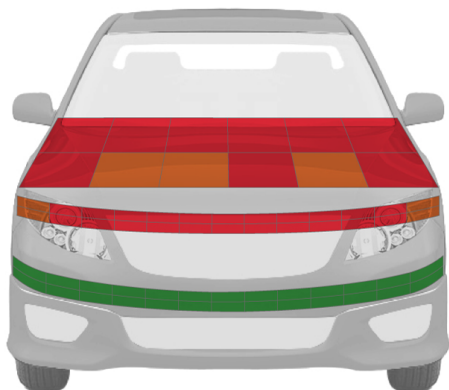
Proteção para Pedestres (passiva)

9.72 pontos

PONTOS	PONTUAÇÃO MÁXIMA
Impacto na cabeça	3.00	24
Impacto da perna (pelve)	0.72	6
Impacto da perna (perna)	6.00	6

Proteção de Pedestres - O veículo não está em conformidade com os regulamentos UN127 para proteção de pedestres. O veículo mostrou proteção pobre da cabeça e da parte superior da perna e boa proteção da parte inferior da perna. AEB - Usuários vulneráveis de estradas: Não disponível.
