Volkswagen Taigun + 6 Airbags

DETALHES DO CARRO

Modelo testado	Volkswagen Taigun
Tipo de carroceria	5 door SUV
Ano de publicação	2023
Peso em crash teste (Kg)	1527
VIN from which Rating applies	
Feito em	India
Teste válido para	Latin NCAP market

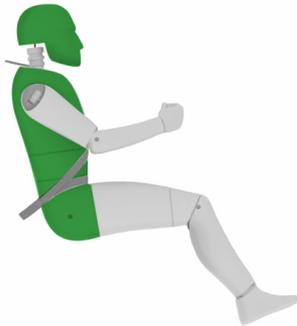
SIDE MOVABLE DEFORMABLE BARRIER TEST (car)

8 p

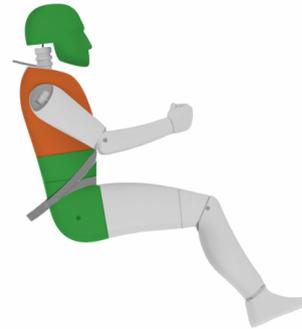
SIDE MDB DRIVER

6.89 p

Ocupante adulto - Impacto frontal: Impacto frontal: a proteção oferecida à cabeça e pescoço do motorista e do passageiro foi boa. A proteção do tórax do motorista foi marginal e a do passageiro, boa. A proteção dos joelhos para o motorista e passageiro foi boa. As canelas do motorista e a canela esquerda do passageiro ofereceram proteção boa. A área dos pés foi considerada estável e simétrica no lado do passageiro e do motorista. A estrutura foi considerada estável sendo capaz de suportar maiores cargas. Impacto lateral: a cabeça, abdômen, tórax e pélvis receberam boa proteção. Impacto lateral de poste: a cabeça, abdômen, tórax e pelve receberam boa proteção. Whiplash: mostrou boa proteção para o pescoço. UN R32: o veículo atende aos requisitos estruturais de impacto traseiro. AEB City: o veículo oferece AEB City, e atender as pré-condições e requisitos técnico do Latin NCAP. Folha de resgate: o conteúdo da folha de resgate está de acordo com os requisitos do Latin NCAP.

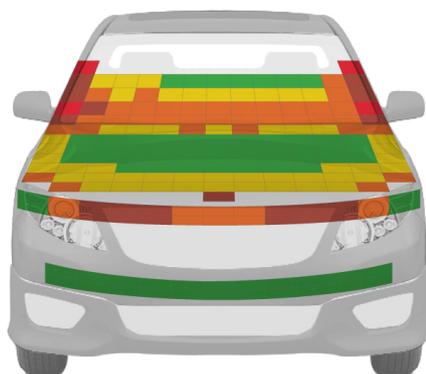
Proteção para Pedestres (passiva)

PONTOS	PONTUAÇÃO MÁXIMA
Impacto na cabeça	17.29	24
Impacto da perna (pelve)	3.18	6
Impacto da perna (perna)	6.00	6

Proteção de Pedestres - O veículo está em conformidade com o regulamento UN127 de proteção de pedestres. O veículo apresentou níveis de proteção boa, marginais e adequados na maioria das áreas. O desempenho da parte superior da perna foi geralmente débil, a parte inferior da perna foi boa. AEB - Usuários vulneráveis de estradas: O veículo oferece AEB Usuários vulneráveis de estradas como uma opção, mas não atende às pré-condições do Latin NCAP e aos requisitos de disponibilidade para pontuação. Não foi avaliado.
