Citroen C3 + 2 Airbags

DETALHES DO CARRO

Modelo testado	Citroen C3
Tipo de carroceria	5 door SUV
Ano de publicação	2023
Peso em crash teste (Kg)	1282
VIN from which Rating applies	
Feito em	Brasil
Teste válido para	Latin NCAP market

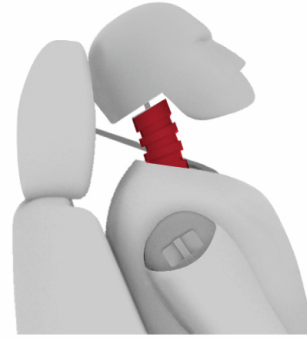
MOTORISTA FRONTAL

BARREIRA DEFORMÁVEL DESCENTRADA

9.92 p

Ocupante adulto - Impacto frontal: a proteção oferecida à cabeça e pescoço do motorista e do passageiro foi boa. A proteção proporcionada ao tórax do motorista foi fraco, enquanto a proteção ao peito do passageiro foi marginal. Os joelhos do motorista e o joelho direito do passageiro receberam proteção marginal, pois podem impactar estruturas perigosas atrás do painel. O joelho esquerdo do passageiro recebeu boa proteção. As canelas do motorista e do passageiro receberam proteção adequada. A área dos pés foi considerada instável. A estrutura do habitáculo foi classificada instável e incapaz de suportar cargas maiores. Impacto lateral: A cabeça e peito obtiveram proteção adequada, enquanto a pelve e abdômen tem proteção boa. Impacto lateral de poste: não foi realizado porque o modelo não oferece proteção da cabeça lateral como equipamento padrão nem opcional. Whiplash: O assento apresentou baixa proteção para o pescoço do adulto e também não obteve pontuação porque não atendeu ao pré-requisito de impacto traseiro estrutural R-32. UN R32: O veículo não atende aos requisitos estruturais de impacto traseiro. AEB City: o veículo não oferece AEB City como opção. Folha de resgate: A disponibilidade da folha de resgate atende às exigências do Latin NCAP.

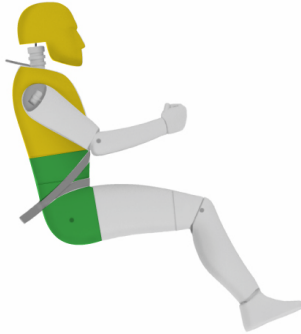
SIDE MOVABLE DEFORMABLE BARRIER TEST (car)

7.29 p

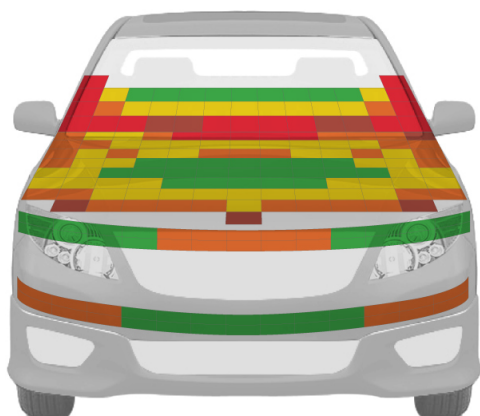
Proteção para Pedestres (passiva)

23.88 pontos

O carro não atende ao regulamento UN 127 para proteção de pedestres

PONTOS	PONTUAÇÃO MÁXIMA
Impacto na cabeça	13.37	24
Impacto da perna (pelve)	5.42	6
Impacto da perna (perna)	5.08	6

Proteção de Pedestres - O veículo não está em conformidade com os regulamentos UN127 ou GTR9 para proteção de pedestres. O veículo apresentou a maioria das áreas com níveis bons e adequados de proteção e, perto do para-brisa, a proteção da cabeça foi reduzida. A parte superior da perna teve proteção adequada a boa. A parte inferior da perna teve proteção marginal a boa. AEB - Usuários vulneráveis de estradas: Não disponível.
