Fiat Pulse + 4 Airbags

PASSAGEIRO ADULTO	67%
  PASSAGEIRO CRIANÇA	56%
  PROTEÇÃO DE PEDESTRES	45%
  ASSISTÊNCIA À SEGURANÇA	56%

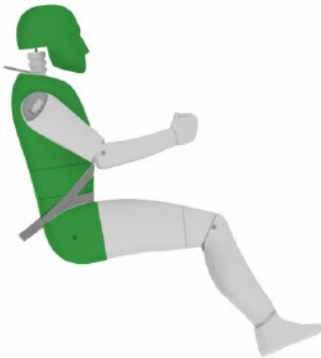
SIDE MOVABLE DEFORMABLE BARRIER TEST (car)

8 p

Ocupante adulto - Impacto frontal: a proteção oferecida à cabeça e pescoço do motorista e do passageiro foi boa. A proteção do tórax do motorista foi marginal e a do passageiro, boa. A proteção dos joelhos para o motorista e passageiro foi boa. As tíbias do motorista e do passageiro ganharam proteção adequada. A área dos pés foi considerada estável. A estrutura foi considerada estável sendo capaz de suportar maiores cargas. Impacto lateral: a cabeça, abdômen, tórax e pélvis receberam boa proteção. Impacto lateral de poste: a cabeça, abdômen e pelve receberam boa proteção, enquanto o tórax ganhou proteção marginal. Whiplash: o assento apresentou boa proteção para o pescoço. UN R32: o veículo atende aos requisitos de impacto traseiro. AEB City: o veículo oferece AEB City como opção, mas não atende aos requisitos mínimos para obtenção de pontos e as pré-condições e requisitos de disponibilidade do Latin NCAP Folha de resgate: o conteúdo da folha de resgate está em conformidade com os requisitos do Latin NCAP.

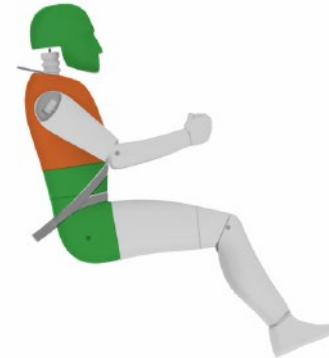
SIDE MDB DRIVER

6.68 p
