Chevrolet Montana + 6 Airbags

PASSAGEIRO ADULTO	79%
	PASSAGEIRO CRIANÇA	71%
	PROTEÇÃO DE PEDESTRES	44%
	ASSISTÊNCIA À SEGURANÇA	65%

DETALHES DO CARRO

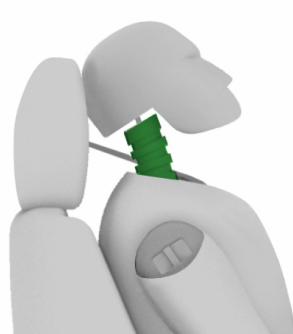
WHIPLASH CHICOTE CERVICAL

Impacto frontal: a proteção oferecida à cabeça e pescoço do motorista e do passageiro foi boa. A proteção do tórax do motorista foi marginal e a do passageiro, adequada. Os joelhos do motorista e o joelho direito do passageiro receberam proteção marginal, pois podem impactar estruturas perigosas atrás do painel e o joelho esquerdo do passageiro recebeu proteção boa. As canelas do motorista ofereceram proteção adequada enquanto as canelas do passageiro receberam proteção boa. A área dos pés foi considerada estável. A estrutura foi considerada estável sendo capaz de suportar maiores cargas. Impacto lateral: a cabeça, abdômen, tórax e pélvis receberam boa proteção. Impacto lateral de poste: A cabeça e a pelve receberam proteção boa, o tórax recebeu proteção marginal e o abdômen recebeu proteção adequada. Whiplash: mostrou boa proteção para o pescoço.

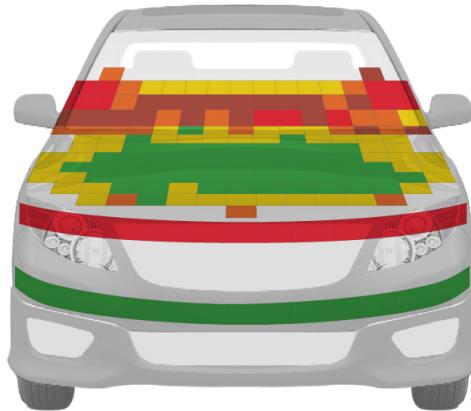
Proteção para Pedestres (passiva)

PONTOS	PONTUAÇÃO MÁXIMA
Impacto na cabeça	15.34	24
Impacto da perna (pelve)	0.00	6
Impacto da perna (perna)	6.00	6

Proteção de pedestres - O veículo está em conformidade com o regulamento UN127 de proteção de pedestres. O veículo apresentou níveis de proteção bons, marginais e adequados na maioria das áreas de impacto de cabeça. Algumas áreas próximas ao pilar A e ao para-brisa apresentaram proteção deficiente. O desempenho da parte superior da perna foi pobre, a parte inferior da perna foi boa. AEB - Usuários vulneráveis de estradas: O veículo não oferece AEB para usuários vulneráveis da estrada.
