Toyota Raize + 2 Airbags

DETALHES DO CARRO

Modelo testado	Toyota Raize
Tipo de carroceria	5 door SUV
Ano de publicação	2024
Peso em crash teste (Kg)	1232
VIN a partir do qual a classificação se aplica	
Feito em	Indonesia
Teste válido para	Latin NCAP market

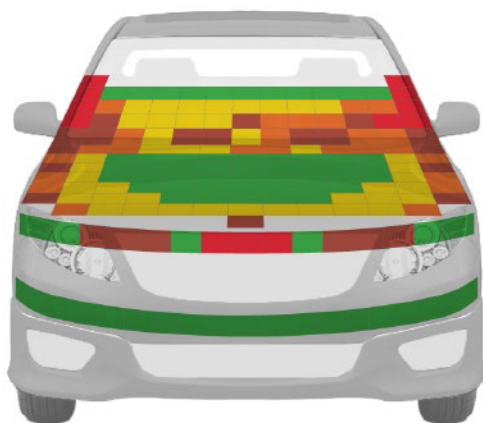
## Proteção para Pedestres (passiva)

O carro atende ao regulamento UN 127 para proteção de pedestres

PONTOS	PONTUAÇÃO MÁXIMA
Impacto na cabeça	18.89	24
Impacto da perna (pelve)	3.29	6
Impacto da perna (perna)	6.00	6

O veículo está em conformidade com o regulamento UN127 de proteção de pedestres. O veículo apresentou a maioria das áreas de impacto na cabeça com proteção boa e adequada. Em algumas áreas, em direção à borda do para-brisa e às bordas dianteiras, foram observadas zonas de proteção fraca e em direção ao pilar A, foi constatada uma proteção pobre. O desempenho da parte inferior da perna foi boa, a parte superior da perna foi fraco e pobre. AEB - Usuários vulneráveis de estradas: o veículo não oferece AEB VRU como opção.
