Renault Sandero / Logan / Stepway + 4 Airbags

PASSAGEIRO ADULTO	33%
PASSAGEIRO CRIANÇA	61%
PROTEÇÃO DE PEDESTRES	46%
ASSISTÊNCIA À SEGURANÇA	0%

Modelo testado	Sandero / Logan / Stepway
Tipo de carroceria	5 portas Hatchback - Sedan
Ano de publicação	2024
Peso em crash teste (Kg)	1259
VIN a partir do qual a classificação se aplica	
Feito em	Argentina, Brasil e Colômbia
Teste válido para	Mercado Latin NCAP

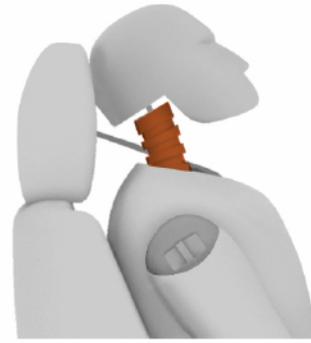
WHIPLASH CHICOTE CERVICAL

1.70 p

Ocupante adulto – Impacto frontal: a proteção oferecida à cabeça e ao pescoço do motorista e do passageiro foi boa. O peito do motorista e do passageiro mostrou proteção marginal. Os joelhos do motorista e do joelho esquerda do passageiro apresentaram proteção marginal, pois sofrem risco de impactar com estruturas perigosas na área atrás do painel. O joelho direito do passageiro mostrou proteção boa. A canela direita do motorista foi adequada, as canelas do passageiro e a canela esquerda do motorista ofereceram proteção boa. A área dos pés é estável. A estrutura do habitáculo foi considerada instável e incapaz de suportar cargas maiores. **Impacto lateral:** A cabeça obteve boa proteção, o tórax obteve fraco proteção enquanto o abdômen e a pelve receberam proteção adequada. **Impacto lateral de poste:** a cabeça obteve proteção pobre, o tórax obteve proteção fraco, o abdômen obteve proteção adequada e a pelve obteve boa proteção. **Whiplash:** O assento apresentou proteção marginal para o pescoço do adulto. **UN R32:** o veículo atende aos requisitos estruturais de impacto traseiro. **AEB City:** o veículo não oferece AEB City como opção. **Folha de resgate:** Não está disponível de acordo com os requisitos do Latin NCAP.

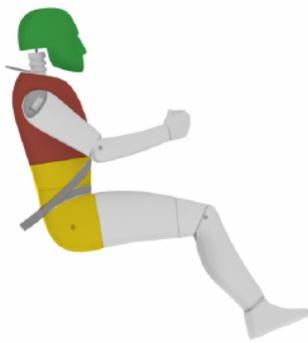
TESTE DE BARREIRA DEFORMÁVEL LATERAL MÓVEL (automático)

5.55 p

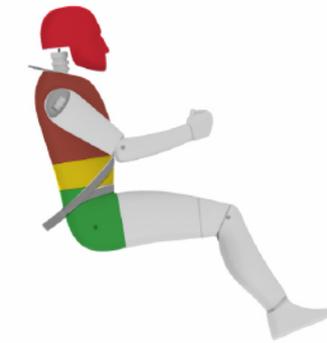
IMPACTO LATERAL PÓS

Este teste só é realizado se a proteção lateral contra impacto da cabeça estiver presente, caso contrário pontua 0 pontos.

0 p

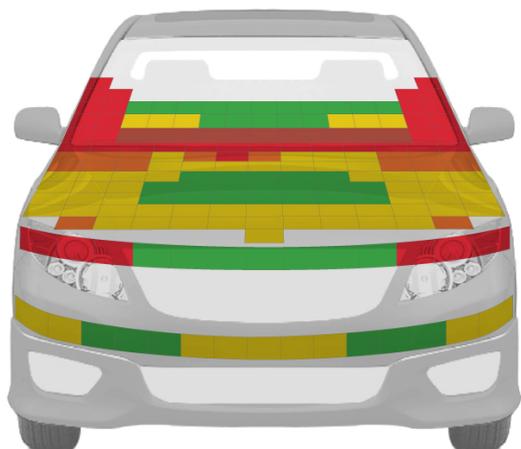
Proteção para Pedestres (passiva)

22.22 pontos

O carro não atende ao regulamento UN 127 para proteção de pedestres

Pontos	Pontuação máxima
Impacto na cabeça	13.53	24
Impacto da perna (pelve)	3.31	6
Impacto da perna (perna)	5.38	6

Proteção de pedestres - O veículo não está em conformidade com os regulamentos UN127 para proteção de pedestres. O veículo apresentou a maioria das áreas de impacto na cabeça com proteção marginal e adequada. Em algumas áreas do para-brisa e ao pilar A, foram observadas zonas de proteção fraca e pobre. Foram poucas as áreas que apresentaram boa proteção. O desempenho da parte inferior da perna foi bom e adequado, o da parte superior da perna foi fraco nas bordas, obtendo boa proteção em algumas áreas pequenas no centro. **AEB - Usuários vulneráveis de estradas:** o veículo não oferece AEB VRU como opção.
