Renault Kardian + 6 Airbags

DETALHES DO CARRO

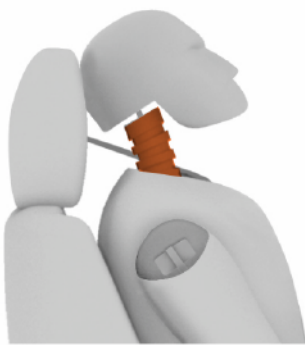
WHIPLASH CHICOTE CERVICAL

2.03 p

**Ocupante adulto - Impacto frontal:** a proteção oferecida à cabeça e pescoço do motorista e do passageiro foi boa. A proteção do tórax do motorista foi marginal e a do passageiro, adequada. Os joelhos do motorista e do passageiro receberam proteção marginal, pois podem impactar estruturas perigosas atrás do painel. As canelas esquerdas do passageiro e do motorista foi adequada, as canelas direitas do motorista e do passageiro ofereceram proteção boa. A área dos pés foi considerada instável. A estrutura foi considerada estável sendo capaz de suportar maiores cargas. **Impacto lateral:** a cabeça, abdômen e pélvis receberam boa proteção, enquanto o tórax recebeu proteção adequada. **Impacto lateral de poste:** a cabeça, abdômen e pelve receberam boa proteção, enquanto o tórax recebeu proteção marginal. **Whiplash:** mostrou proteção marginal para o pescoço. **UN R32:** o veículo atende aos requisitos estruturais de impacto traseiro. **AEB City:** o veículo oferece AEB City, como opcional, e atender as pré-condições e requisitos técnico do Latin NCAP. **Folha de resgate:** A disponibilidade da folha de resgate atende às exigências do Latin NCAP.

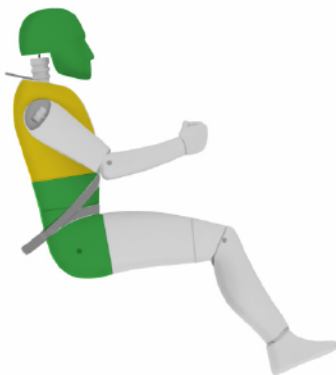
TESTE DE BARREIRA DEFORMÁVEL LATERAL MÓVEL (automático)

7.55 p

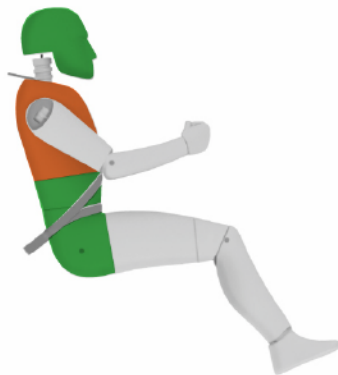
IMPACTO LATERAL PÓS

Este teste só é realizado se a proteção lateral contra impacto da cabeça estiver presente, caso contrário pontua 0 pontos.

7.24 p

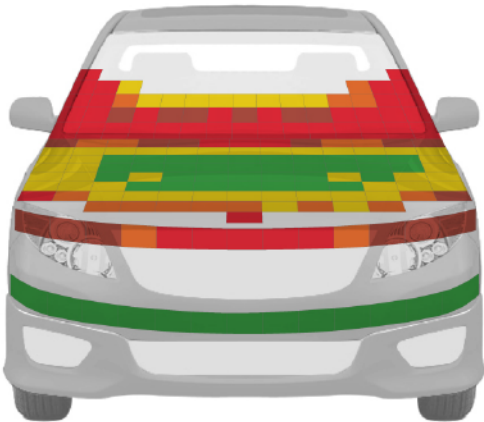
Proteção para Pedestres (passiva)

23.02 pontos

O carro não atende ao regulamento UN 127 para proteção de pedestres

**Proteção de pedestres** - O veículo não está em conformidade com os regulamentos UN127 ou GTR9 para proteção de pedestres. O veículo mostrou, na maioria das áreas de impacto na cabeça, níveis de proteção que variam de bom a adequado, em algumas áreas, em direção à borda do para-brisa e ao pilar A, foi constatada uma proteção pobre. O desempenho da proteção da parte superior da perna foi débil e pobre. A proteção da parte inferior da perna obteve boa proteção. **AEB Usuários Vulneráveis das Vias:** O veículo não oferece AEB VRU.
