Volkswagen Nova Amarok + 6 Airbags

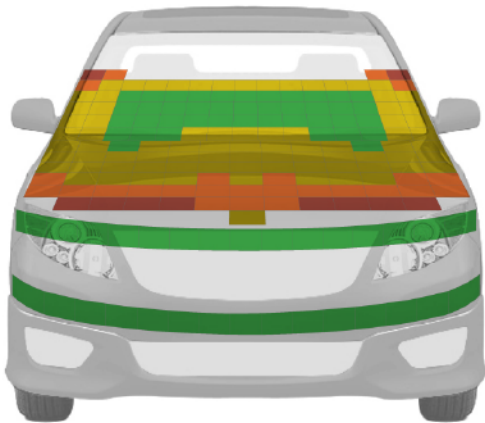
O carro atende ao regulamento UN 127 para proteção de pedestres

**Proteção de pedestres** - O veículo está em conformidade com os regulamentos UN127 para proteção de pedestres. O veículo mostrou, na maioria das áreas de impacto na cabeça, níveis de proteção que variam de bom a adequado, com pequenas áreas de proteção marginal e muito poucas áreas de proteção fraca na borda frontal do capô. O desempenho da proteção da parte superior e inferior da perna foi boa. **AEB Usuários Vulneráveis das Vias:** O veículo não oferece AEB VRU.
