BYD Dolphin Plus + 7 Airbags

Modelo testado	BYD Dolphin Plus
Tipo de carroceria	5 portas hatchback
Ano de publicação	2024
Peso em crash teste (Kg)	1926
VIN a partir do qual a classificação se aplica	
Feito em	China
Teste válido para	Brasil

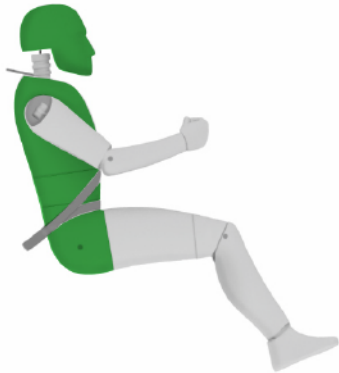
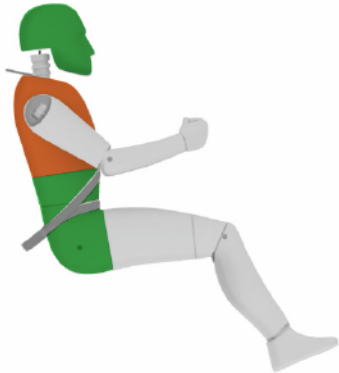
TESTE DE BARREIRA DEFORMÁVEL LATERAL MÓVEL (automático)

8.00 p

Ocupante adulto - Impacto frontal: a proteção oferecida à cabeça e pescoço do motorista e do passageiro foi boa. A proteção do tórax do motorista foi adequada e a do passageiro, boa. Os joelhos do motorista e do passageiro receberam proteção boa. As canelas do motorista e do passageiro receberam proteção adequada. A área dos pés foi considerada estável. A estrutura foi considerada estável sendo capaz de suportar maiores cargas. Impacto lateral: a cabeça, tórax, abdômen e pélvis receberam boa proteção. Impacto lateral de poste: a cabeça, abdômen e pelve receberam boa proteção, enquanto o tórax recebeu proteção marginal. Whiplash: mostrou proteção marginal para o pescoço. UN R32: o veículo atende aos requisitos estruturais de impacto traseiro. AEB Cidade: o veículo oferece AEB City, com bom desempenho, e atender as pré-condições e requisitos técnico do Latin NCAP. Folha de resgate: A disponibilidade da folha de resgate atende às exigências do Latin NCAP.

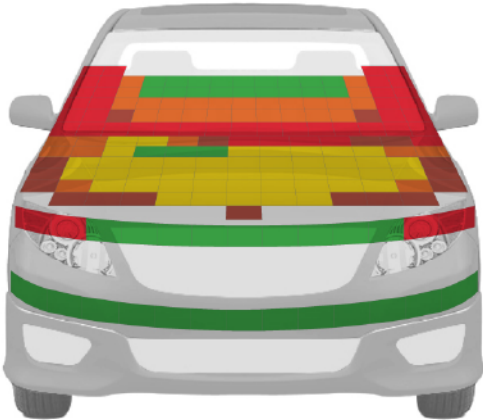
Proteção para Pedestres (passiva)

24.97 pontos

O carro atende ao regulamento UN 127 para proteção de pedestres

Pontos	Pontuação máxima
Impacto na cabeça	14.77	24
Impacto da perna (pelve)	4.20	6
Impacto da perna (perna)	6.00	6

Proteção de pedestres - O veículo está em conformidade com os regulamentos UN127 para proteção de pedestres. O veículo mostrou, na maioria das áreas de impacto na cabeça, níveis de proteção que variam de adequado a fraco. Algumas áreas próximas ao pilar A e ao para-brisa apresentaram proteção pobre. O desempenho da parte superior da perna foi principalmente bom, pobre nos extremos, enquanto a proteção da parte inferior da perna foi marginal a boa. **AEB Usuários Vulneráveis das Vias:** O veículo apresentou um desempenho bom e atende aos requisitos de disponibilidade do Latin NCAP.
